ORDEN DE SERVICIO

DATOS DEL VEHICULO				DATOS DEL CLIENTE	
MARCA	TOYOTA			INGRESO	25/03/2025
MODELO	2023	COLOR	BLANCO	SALIDA	27/03/2025
KILOMETRAJE	42.935	PLACA	LSY935	NOMBRE	TRANS. ESP NUEVA ERA SAS
NUMERO DE SERIE	-			NIT	901056044-3
INGRESO GRUA	NO			EMAIL

DIAGNOSTICO Y INFORME DEL TRABAJO REALIZADO

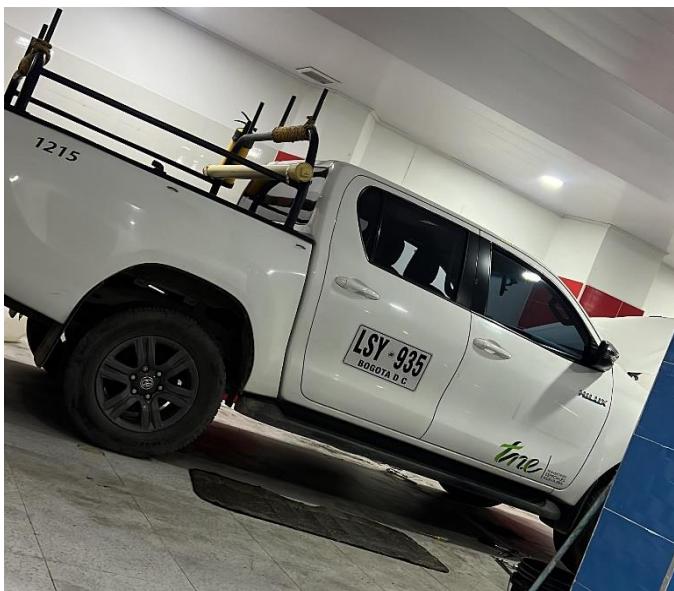
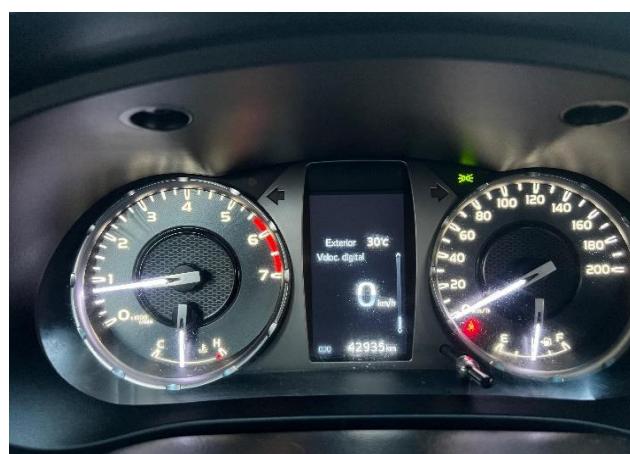
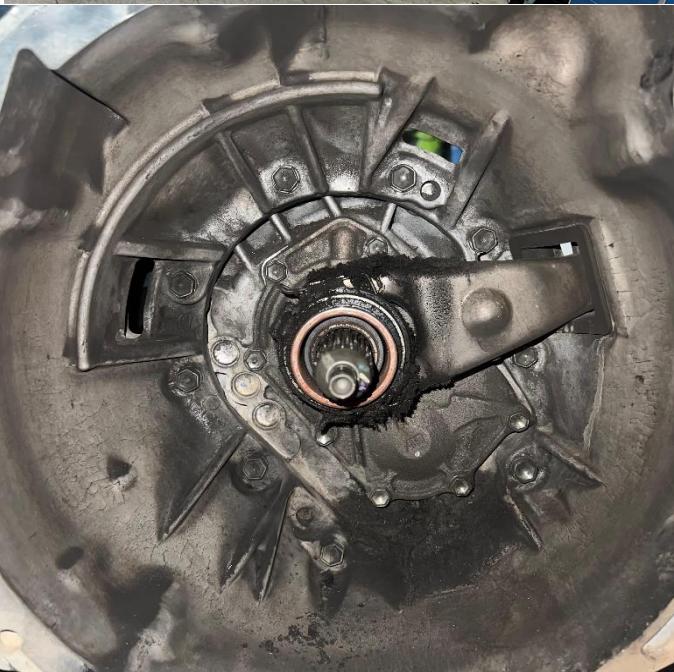
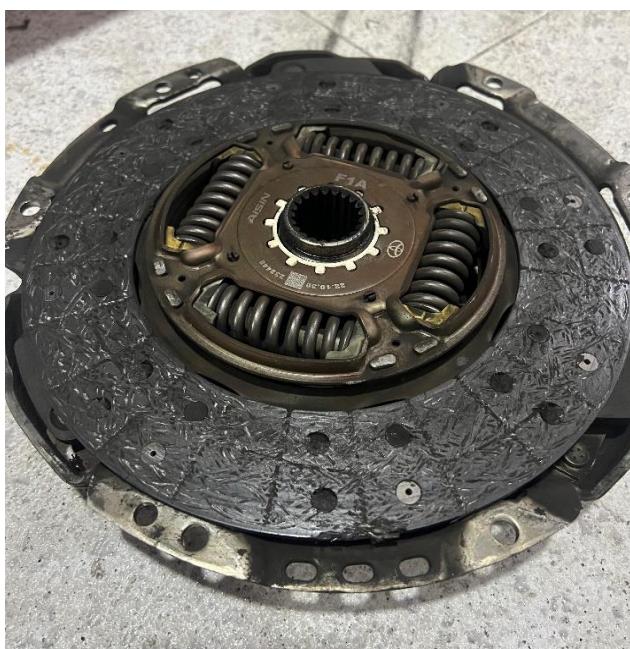
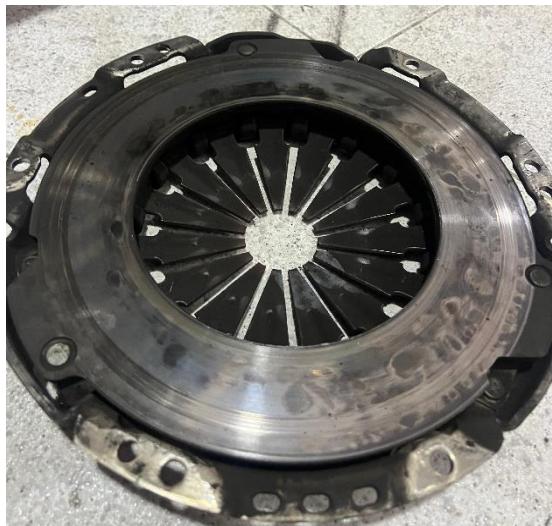
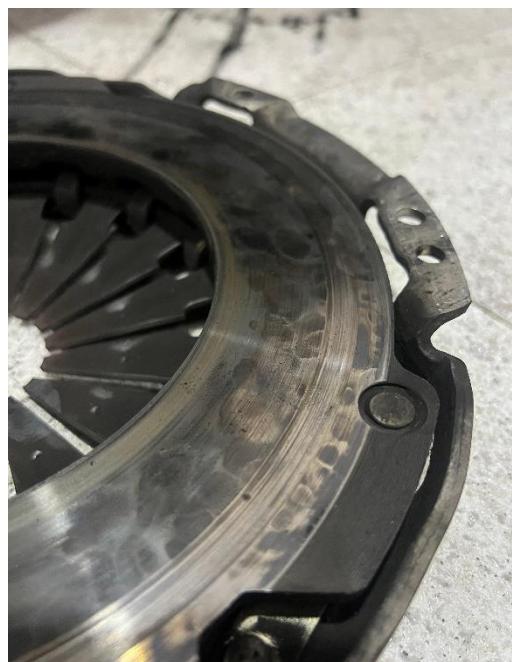
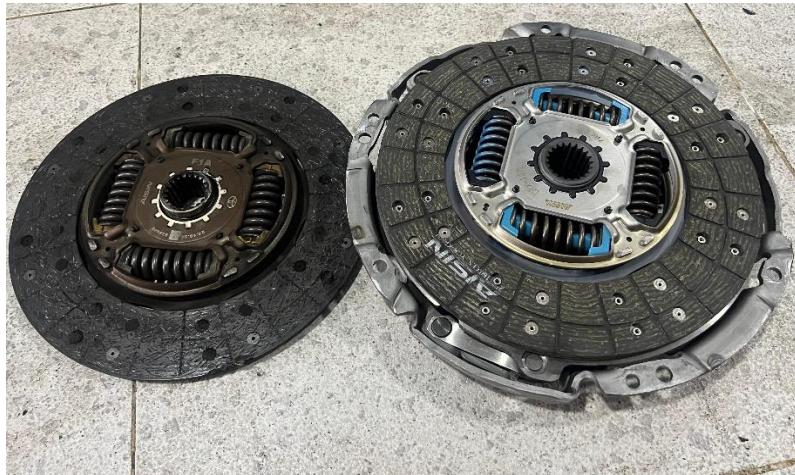
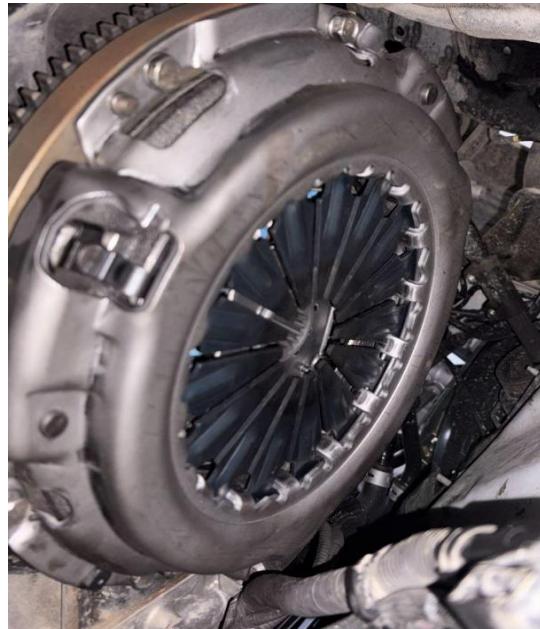
- Se procedió al desmontaje de la caja de cambios para inspeccionar el sistema de embrague.
- Se verificó el estado del disco, plato de presión y collarín de embrague.
- Se constató un desgaste excesivo del disco de embrague, con signos evidentes de sobrecalentamiento y fricción anormal.
- Se realizó el reemplazo completo del kit de embrague, incluyendo disco, plato de presión y collarín, por repuestos originales Toyota.
- Se verificó y ajustó el sistema de accionamiento del embrague.
- Se realizó una prueba de manejo para asegurar el correcto funcionamiento del embrague y la transmisión.

- El desgaste prematuro del disco de embrague, con tan solo 42,900 km, sugiere un uso inadecuado del vehículo.
- Se presume que el deslizamiento excesivo del embrague fue causado por:
 - Conducción con el pie apoyado constantemente en el pedal del embrague.
 - Uso excesivo del embrague en condiciones de tráfico pesado o conducción todoterreno.
 - Maniobras bruscas y aceleraciones repentinas.

- Se adjuntan fotografías del disco de embrague desgastado como evidencia del daño.

- Se recomienda instruir a los conductores sobre las técnicas de conducción adecuadas para preservar la vida útil del embrague.
