ORDEN DE SERVICIO

DATOS DEL VEHICULO				DATOS DEL CLIENTE	
MARCA	TOYOTA HILUX			INGRESO	8/02/2025
MODELO	2020	COLOR	BLANCO	SALIDA	8/02/2025
KILOMETRAJE	-	PLACA	LSY936	NOMBRE	TRANS. ESP NUEVA ERA SAS
NUMERO DE SERIE	-			NIT	901056044-3
INGRESO GRUA	NO			EMAIL

DIAGNOSTICO Y INFORME DEL TRABAJO REALIZADO

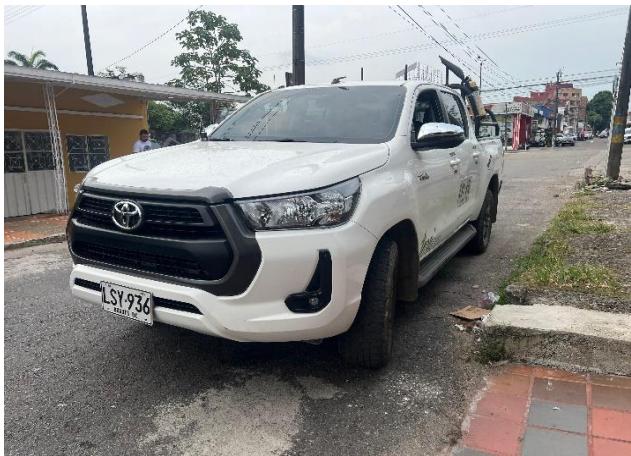
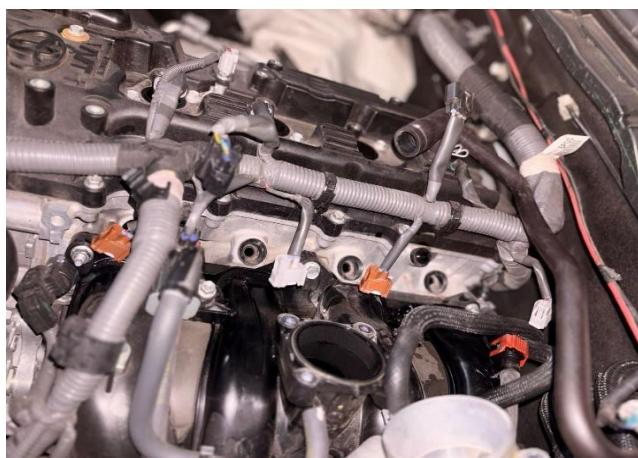
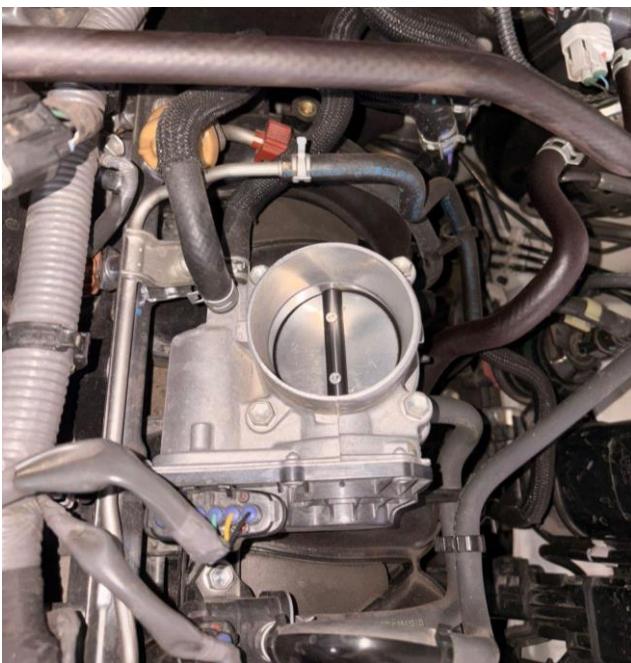
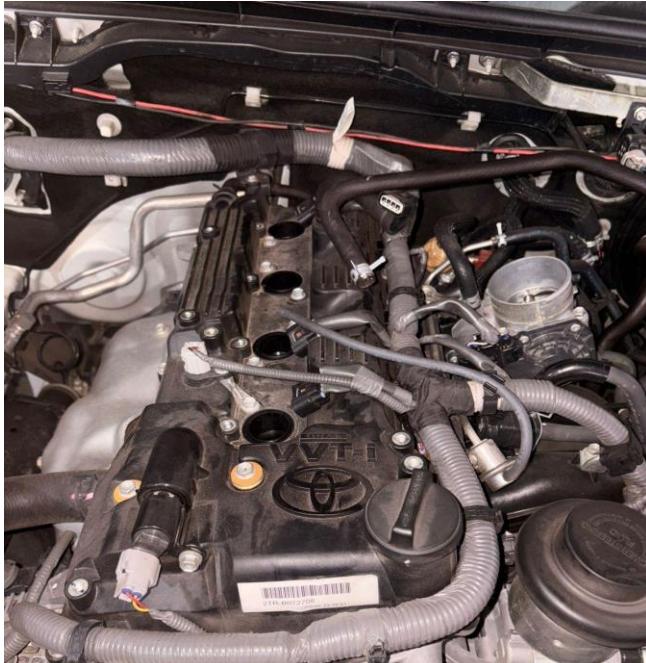
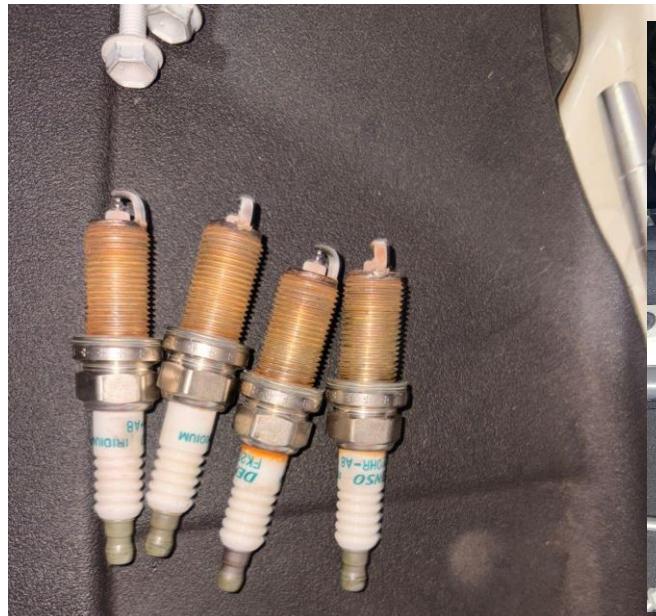
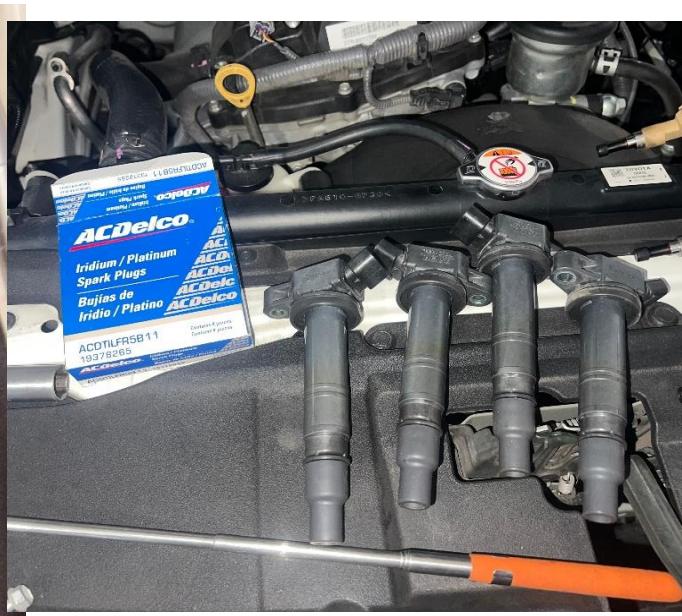
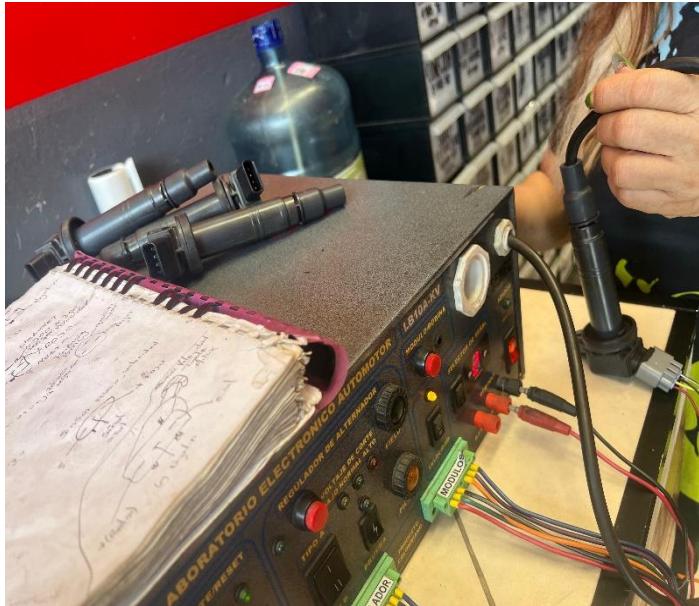
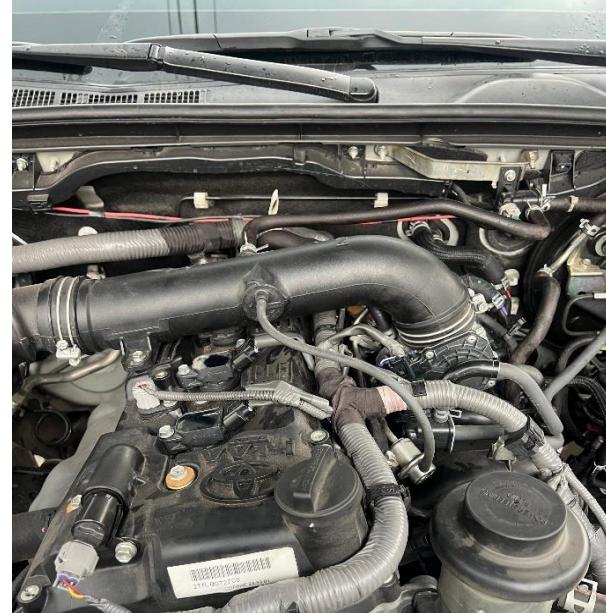
El alto consumo de combustible se debió principalmente al desgaste de componentes y la acumulación de depósitos en el sistema de inyección y admisión. La sincronización del motor, que incluyó la limpieza y reemplazo de componentes específicos, así como la verificación y ajuste de parámetros, permitió restablecer la eficiencia de la combustión y optimizar el consumo de combustible. Se adjunta un registro fotográfico del proceso y los componentes reemplazados.
