**SERVIAUTOS DEL META**

FACTURA DE VENTA
ELECTRÓNICA

ORDEN DE SERVICIO

Informe de Reparación:

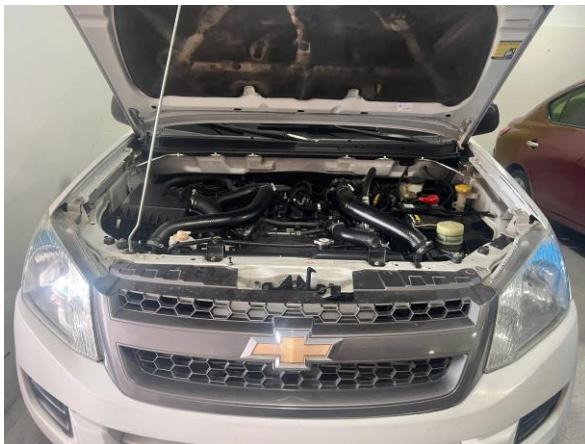
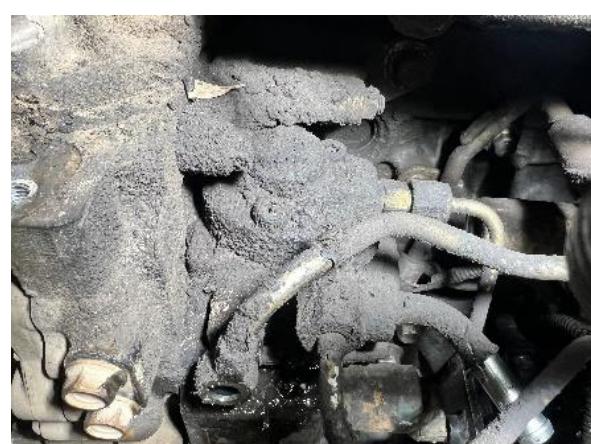
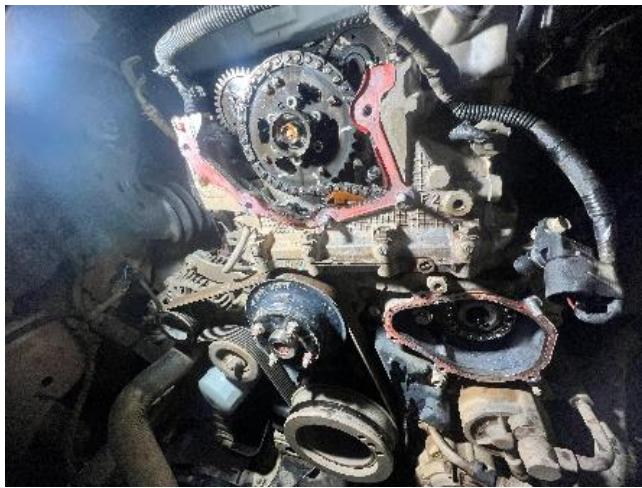
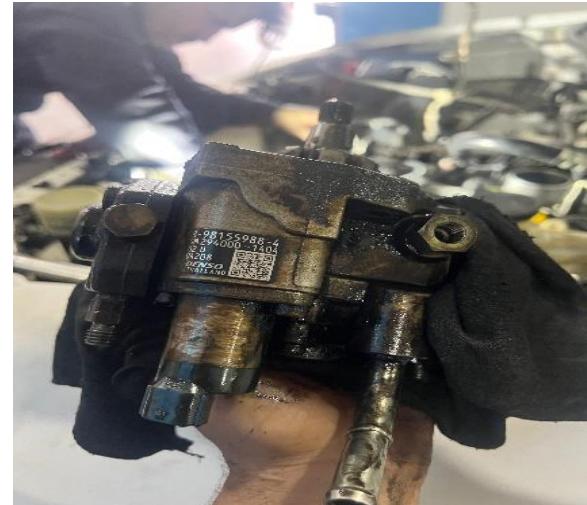
Se procedió al desmontaje de las piezas para su inspección y prueba en un banco de pruebas especializado. Los resultados de las pruebas indicaron un deterioro de la válvula SCV y la válvula del cabezal hidráulico de la bomba de combustible.

Resumen técnico: Falla en el sistema de inyección de combustible debido a un daño en las válvulas SCV y del cabezal hidráulico de la bomba de combustible. Se realizó la sustitución de las piezas defectuosas y se verificó el correcto funcionamiento del vehículo. se adjunta registro fotográfico.

Se sustituyeron las válvulas defectuosas de la bomba de combustible.

Se reinstalaron todas las piezas y se realizaron pruebas de funcionamiento del vehículo.
