FORMATO DE RESULTADOS REVISION PREVENTIVA

No 137059

Placa TDS261	País Colombia	Servicio Público	Clase Microbus	Marca Volkswagen	Línea Transporter
Modelo 2012	No. de licencia de tránsito 10017455496	Fecha Matrícula 2011-10-25	Color Blanco	Combustible Diesel	VIN o Chasis WV1ZZZ7HZCH001053
No. Motor CAA141989	Tipo Motor DIESEL	Cilindraje 1968	Kilometraje 268437	Número de Sillas 16	Vidrios Polarizados SI (X) NO ()
					Blindaje SI () NO (X)

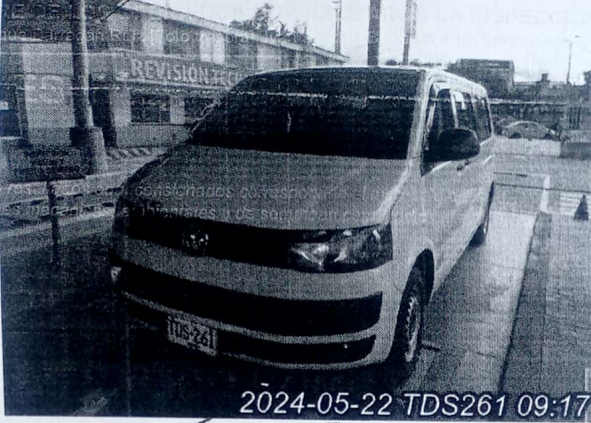
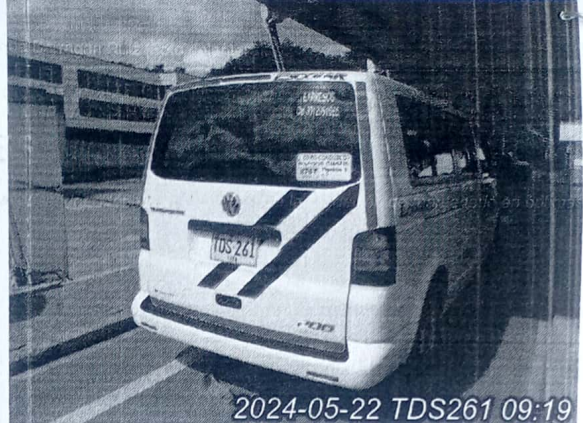
Calco manía de tercer salida de emergencia, ubicarla correctamente, costado izquierdo, no en la puerta trasera de servicio
