# FORMATO DE RESULTADOS REVISION PREVENTIVA

No 139439

Placa TDS261	País Colombia	Servicio Público	Clase Microbus	Marca Volkswagen	Línea Transporter
Modelo 2012	No. de licencia de tránsito 10017455496	Fecha Matrícula 2011-10-25	Color Blanco	Combustible Diesel	VIN o Chasis WV1ZZZ7HZCH001053
No. Motor CAA141989	Tipo Motor DIESEL	Cilindraje 1968	Kilometraje 172212	Número de Sillas 5	Vidrios Polarizados SI (X) NO ( )
					Blindaje SI ( ) NO (X)

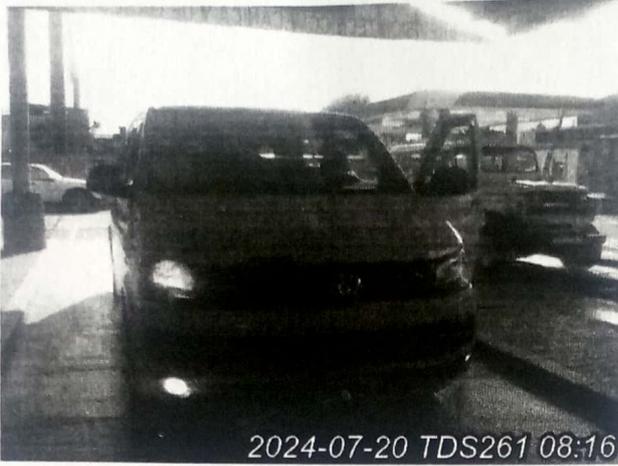
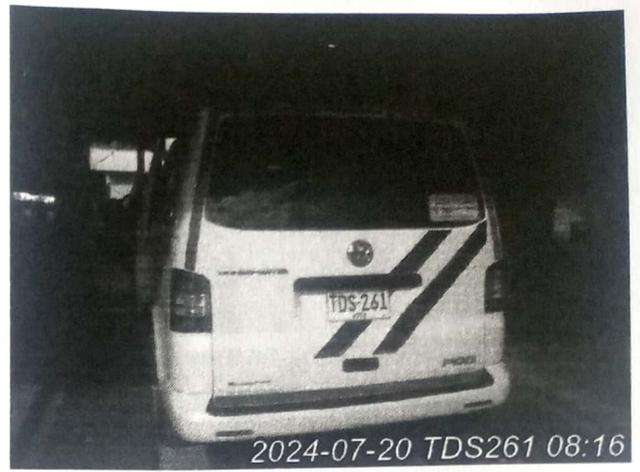
Falta un martillo de fragmentación Llantas traseras con desgaste en los hombros internos
