RESULTADOS DE LA INSPECCIÓN

DIAGNOSTIYA - 170, NIT: 900117669-5
 CII 175 22 13 Sotano Exito Norte, BOGOTA, D.C. (BOGOTA)
 TEL: 7450298

Placa SKY574	País Colombia	Servicio Público	Clase Microbus	Marca Nissan	Línea Urvan
Modelo 2010	No. de licencia de tránsito 10012968788	Fecha Matrícula 2010-06-25	Color Blanco	Combustible Diesel	VIN o Chasis JN1MG4E25Z0793181
No. Motor ZD30239524K	Tipo Motor DIESEL	Cilindraje 2953	Kilometraje 408756	Número de Sillas 14	Vidrios Polarizados SI () NO ()
Blindaje SI () NO (X)

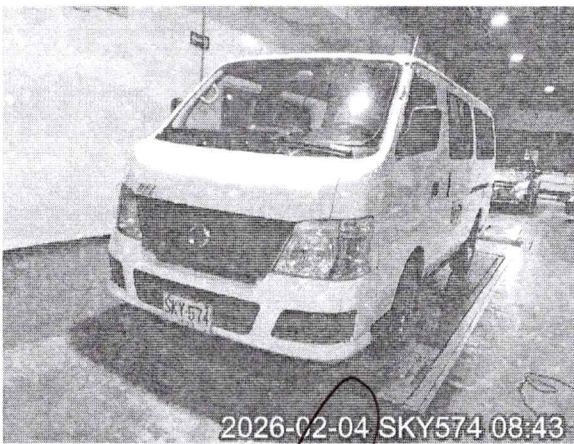
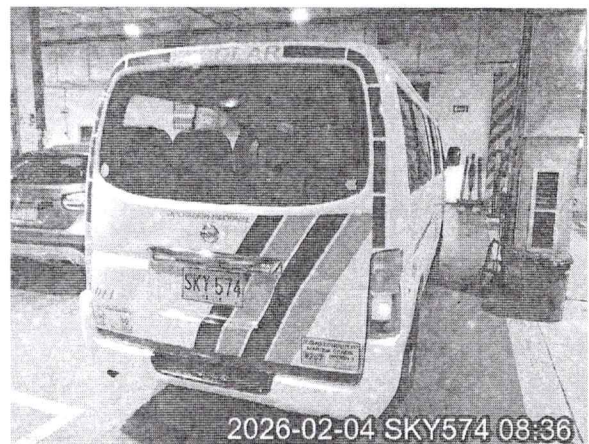
Eje1 derecha 1 3.76mm ; Eje2 derecha 1 3.21mm ; Eje1 izquierda 1 3.56mm ; Eje2 izquierda 1 3.45mm ; Llanta de repuesto 4.88mm ;
