# RESULTADOS DE LA INSPECCIÓN

**RUEDA SEGURO** CDA RUEDE SEGURO LTDA, NIT 9001702151  
KR 43 No 13 17 BOGOTÁ, D.C. (BOGOTÁ)  
TEL 7450298

| 3. DATOS DEL VEHICULO | | | | | | | |
|---|---|---|---|---|---|---|--|
| Placa<br>GUX434 | País<br>Colombia | Servicio<br>Público | Clase<br>Camioneta | Marca<br>Renault | Línea<br>Captur | | |

**NUMERO DE CONSECUTIVO DE LA INSPECCION**

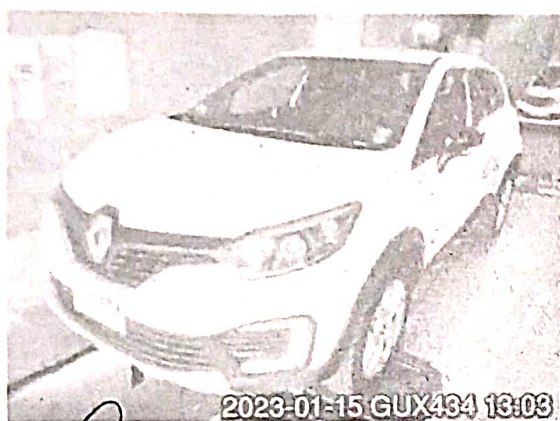
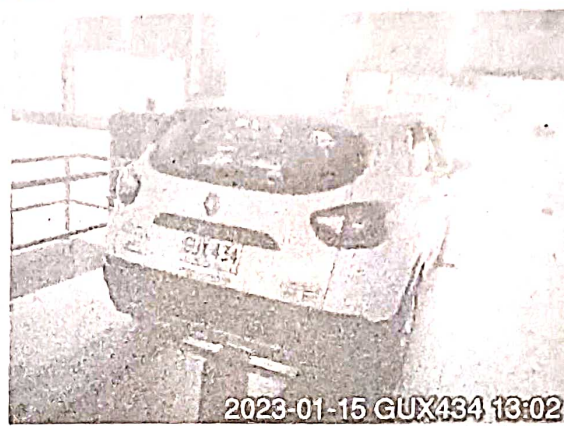
Eje1 derecha 1 4.32mm , Eje2 derecha 1 5.43mm , Eje1 izquierda 1 3.29mm ; Eje2 izquierda 1 5.68mm , Llanta de repuesto 4.23mm ;
