FORMATO VERIFICACIÓN TÉCNICO MECÁNICA PARA VEHÍCULOS

No: 00000911-2302

CDA MOVILIDAD BOGOTÁ S.A.S.
NIT 900468202-5
CRA 73A #77A-32 Tel
6012528518
BOGOTÁ

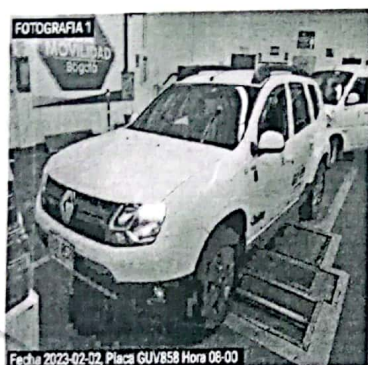
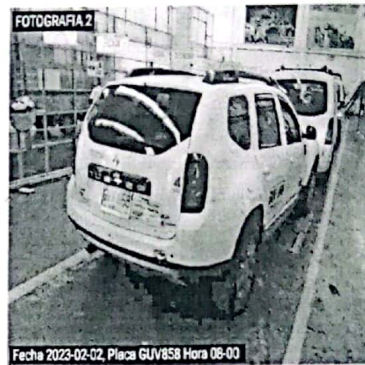
DATOS DEL VEHICULO

RESULTADO : APROBADO
