RESULTADOS DE LA INSPECCIÓN

CDA LA 33 S.A.S, NIT: 811026246-1
CARRERA 63 N 32 E 69, MEDELLIN (ANTIOQUIA)
TEL: 6044795995 - 6043628816

Placa EQW645		País Colombia	Servicio Público		Clase Camioneta		Marca Renault		Línea Duster oroch
Modelo 2019	No. de licencia de transito 10017679496			Fecha Matrícula 2019-01-26		Color Blanco glaciar (v)	Combustible Gasolina	VIN o Chasis 93Y9SR5B3KJ695223	
No. Motor F4RE410C181497		Tipo Motor OTTO	Cilindraje 1998	Kilometraje 77522	Número de Sillas 3	Vidrios Polarizados SI () NO (X)		Blindaje SI () NO (X)

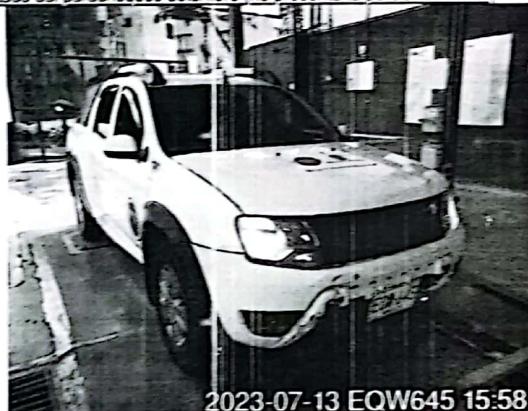
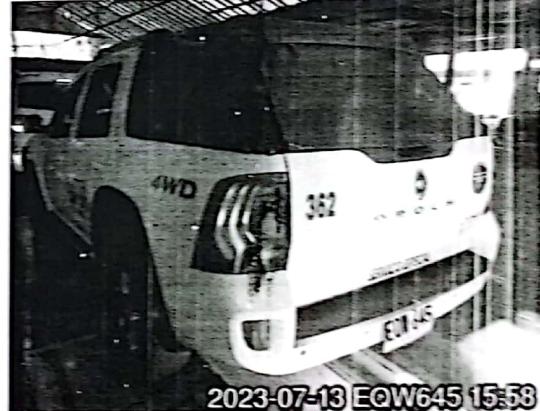
Código	Descripción	Grupo	Tipo de defecto	
			A	B
	Mal estado de parachoques y/o defensas	6.1 Revisión exterior		X
		Total	0	1

: Mal estado del parachoques delantero (no presenta la persiana inferior)
