FICHA TECNICA DE SEGURIDAD
HOJA DE NOVEDADES
CDA AUTOFULL COLOMBIA
Primera Reinspección

Fecha de revisión: 14/03/2024

Placa: KYO798 N.Int: 572
Ruta: OPERACION NACIONAL Capacidad: 2023
Kilometraje: 64881 Nro.Factura: 872

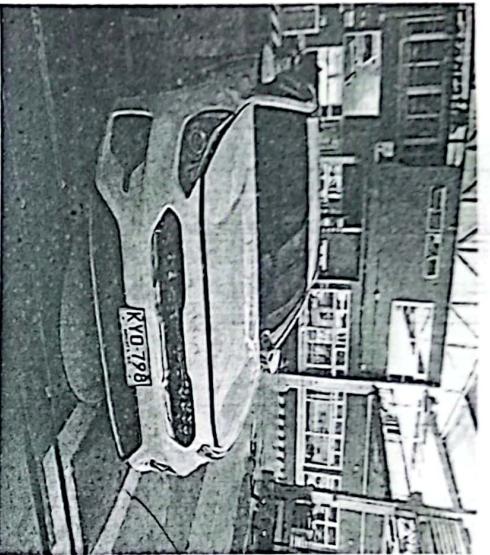
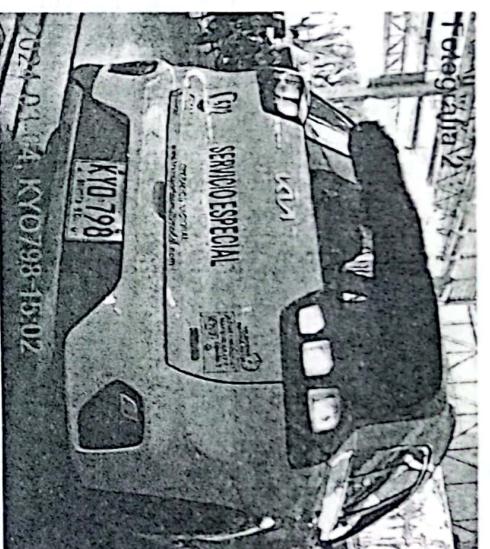
G. REGISTRO FOTOGRÁFICO DE LA REVISIÓN PREVENTIVA

GRUPO	DESCRIPCION	ACCION	UND	TIPO
Novedades de la Inspección (04/03/2024 - 15:10:00):				
GRUPO	DESCRIPCION	ACCION	UND	TIPO
SISTEMA DE LUCES	Luces de Reversa (Color)	Corregido	✓ 2	A
