RESULTADOS DE LA INSPECCIÓN

CDA RUEDE SEGURO CDA RUEDE SEGURO LTDA, NIT: 9001702151
KR 43 No 13 17, BOGOTA, D.C. (BOGOTA)
TEL: 7450298

Placa LUL319	País Colombia	Servicio Público	Clase Campero	Marca Renault	Línea Duster
Modelo 2023	No. de licencia de tránsito 10028123435	Fecha Matricula 2022-12-30	Color Blanco glacial (v)	Combustible Gasolina	VIN o Chasis 9FBHJD407PM520929
No. Motor A460D049033	Tipo Motor OTTO	Cilindraje 1333	Kilometraje 111068	Número de Sillas 3	Vidrios Polarizados SI () NO ()
					Blindaje SI () NO (X)

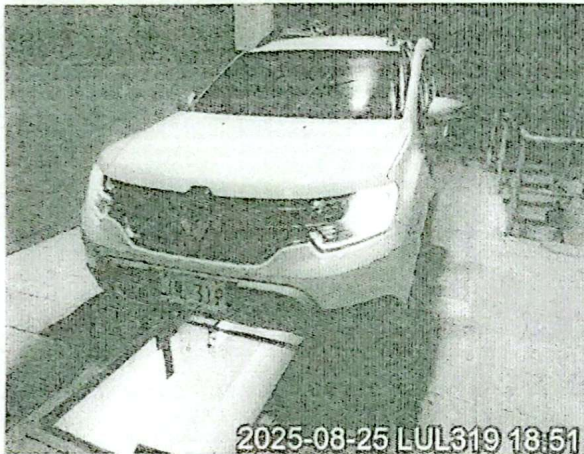
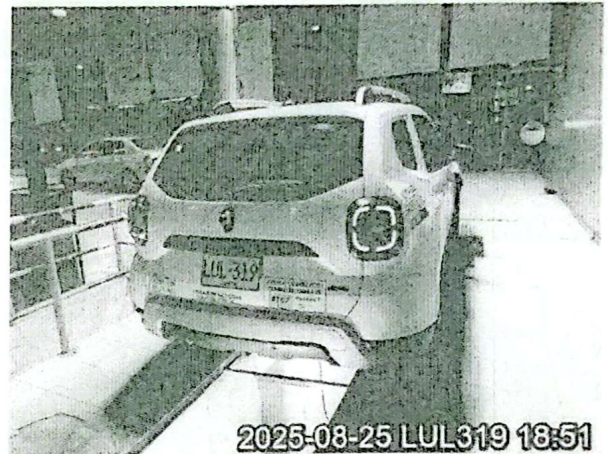
Eje1 derecha 1 4.32mm ; Eje2 derecha 1 4.98mm ; Eje1 izquierda 1 4.21mm ; Eje2 izquierda 1 4.39mm ; Llanta de repuesto 3.42mm ;
