RESULTADOS DE LA INSPECCIÓN

CENTRO DE DIAGNOSTICO AUTO SUR, NIT: 900157012-8
Calle 8 B # 85- 295, MEDELLIN (ANTIOQUIA)
TEL: 3545481

Placa JYO778	País Colombia	Servicio Público	Clase Camioneta	Marca Renault	Línea Duster
Modelo 2023	No. de licencia de tránsito 10027306498	Fecha Matrícula 2023-06-01	Color Blanco glacial (v)	Combustible Gasolina	VIN o Chasis 9FBHJD204PM345185
No. Motor J759Q144731	Tipo Motor OTTO	Cilindraje 1599	Kilometraje 68985	Número de Sillas 5	Vidrios Polarizados SI () NO ()
					Blindaje SI () NO (X)

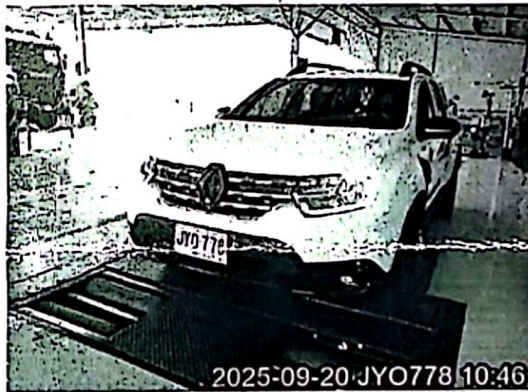
EQUIPO DE CARRETERA COMPLETO Y EN BUEN ESTADO
