FORMATO DE RESULTADOS DE LA REVISIÓN BIMENSUAL

CDA VASQUEZ COBO, NIT:
900576533-0 Av 2B # 28Norte-37,
CALI (VALLE DEL CAUCA) TEL:
3799616

laca ESZ344	País Colombia	Servicio Particular	Clase Camioneta	Marca Renault	Línea Duster
lodelo 22	No. de licencia de transito 10023221730	Fecha Matrícula 2021-06-24	Color Blanco glacial (v)	Combustible Gasolina	VIN o Chasis 9FBHJD204NM863780
d. Motor 59Q052977	Tipo Motor OTTO	Cilindrada 1598	Kilometraje 1	Número de Sillas 5	Vidrios Polarizados SI () NO ()

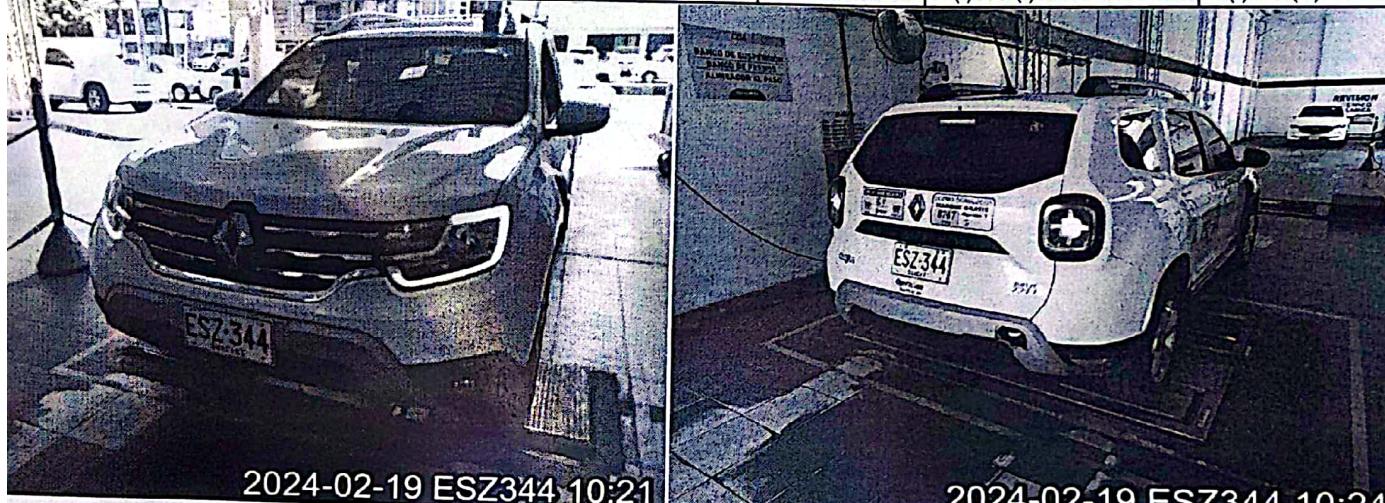
2024-02-19 ESZ344 10:21

2024-02-19 ESZ344 10:24
