## RESULTADOS DE LA INSPECCIÓN

CDA LA 33, NIT: 811026246-1  
CARRERA 63 N 32 E 69, MEDELLIN (ANTIOQUIA)  
TEL: 6044795995 - 6043628816

| Placa<br>TSF417 | | País<br>Colombia | | Servicio<br>Público | | Clase<br>Microbus | |

## B. RESULTADOS DE LA INSPECCIÓN MECANIZADA REALIZADA DE ACUERDO CON LOS MÉTODOS DEFINIDOS EN LA NTC 5375

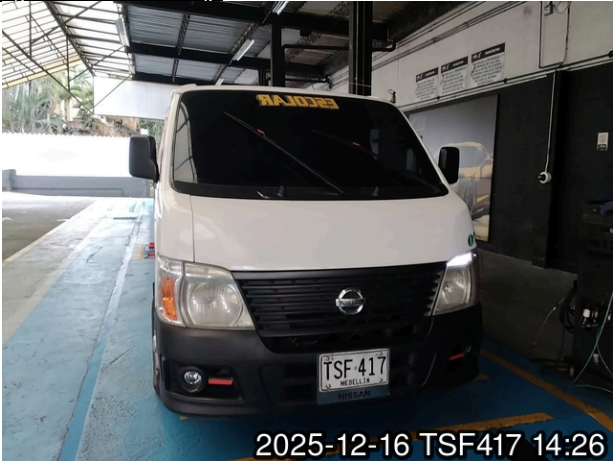
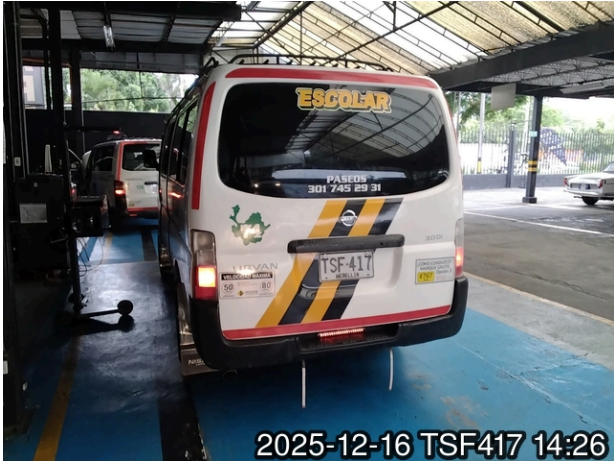
| Código | Descripción | Grupo | Tipo de defecto | |
|---|---|---|---|---|
| | Pérdidas de aceite sin goteo continuo | 6.12 Motor | | X |
| | Inexistencia o mal estado de los topes de suspensión | 6.8 Suspensión | | X |
| | Fugas visibles sin goteo continuo en el sistema hidráulico de dirección | 6.10 Dirección | | X |
| | Perdidas de aceite sin goteo continuo en la transmisión o la caja | 6.14 Transmisión | | X |

: Fuga sin goteo continuo en la parte inferior del motor  
: Mal estado de los topes de la suspension delantera (ambos lados)  
: Fugamsin goteo en el sistema de direccion  
: Fuga sin goteo continuo en la caja
