CENTRO DE DIAGNOSTICO AUTOMOTOR LA ESTACION
 NIT: 9011159100
 CRA 14 # 33-70 BARRIO MIRAFLORES
 Tel - 3125848080
 GIRARDOT - Cundinamarca
 cdaestacion@gmail.com

Placa ESM309	País COLOMBIA	Servicio Público	Clase CAMPERO	Marca RENAULT	Línea DUSTER
Modelo 2019	Número de licencia de tránsito 10016019050	Fecha de matrícula 2018-05-03	Color BLANCO GLACIAL (V)	Combustible / Propulsión Gasolina	VIN o Chasis 9FBHSR5B3KM339508
No de motor E410C140070	Tipo motor OTTO	Cilindraje(cm ³)(si aplica) 1998	Kilometraje 166778	Número de pasajeros (sin incluir conductor) 4	Blindaje SI() NO(X)
Potencia (si aplica) 143	Tipo de Carrocería WAGON	Fecha vencimiento SOAT 2023-04-20	Conversión GNV SI () NO () N/A (X)	Fecha Vencimiento GNV

G. REGISTRO FOTOGRÁFICO DE LA REVISIÓN PREVENTIVA

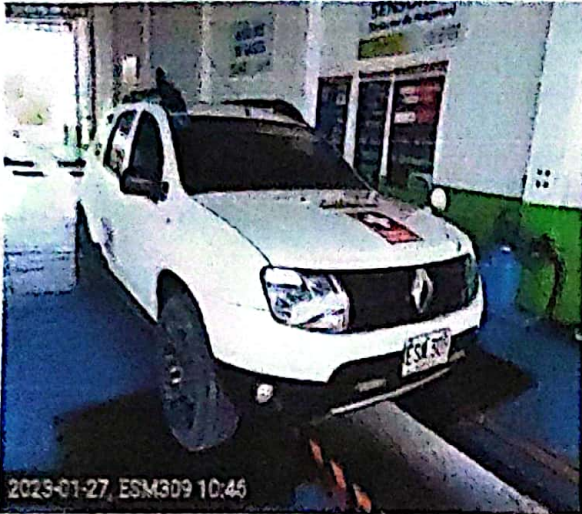
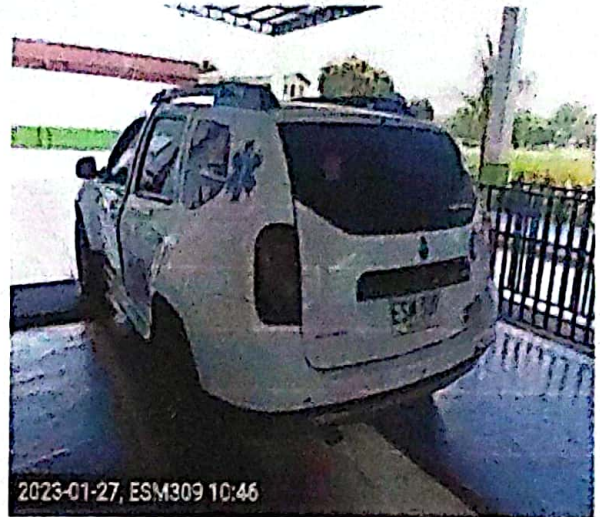
Código	Descripción	Grupo	Tipo de defecto	
			A	B
1.1.12.38.1	Pérdidas de aceite sin goteo continuo.	MOTOR, TRANSMISIÓN Y COMBUSTIBLE		X
TOTAL				1

1.1.12.38.1: Goteo no continuo por el carter
