CENTRO DE DIAGNOSTICO AUTOMOTOR LA ESTACION
 NIT: 9011159100
 CRA 14 # 33-70 BARRIO MIRAFLORES
 Tel - 3125848080
 GIRARDOT - Cundinamarca
 cdaestacion@gmail.com

Placa WPR450	País COLOMBIA	Servicio Público	Clase CAMIONETA	Marca DACIA	Línea DUSTER
Modelo 2020	Número de licencia de tránsito 10018627661	Fecha de matrícula 2019-06-21	Color BLANCO GLACIAL (V)	Combustible / Propulsión Gasolina	VIN o Chasis 9FBHSR595LM008110
No de motor 2842Q233504	Tipo motor OTTO	Cilindraje(cm³)(si aplica) 1599	Kilometraje 299496	Número de pasajeros (sin incluir conductor) 4	Blandaje SI () NO (X)
Potencia (si aplica) 105	Tipo de Carrocería WAGON	Fecha vencimiento SOAT 2022-06-20	Conversión GNV SI () NO () N/A (X)	Fecha Vencimiento GNV

G. REGISTRO FOTOGRAFICO DE LA REVISIÓN PREVENTIVA

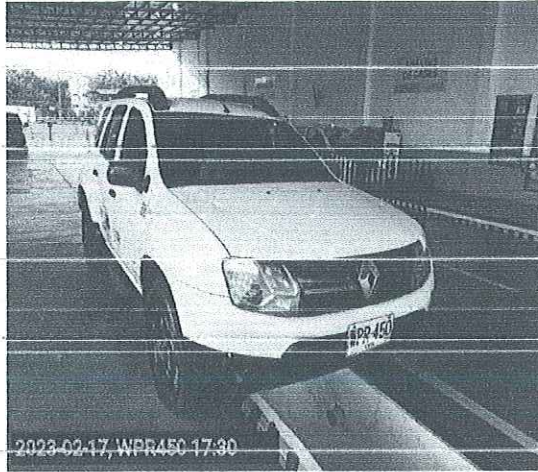
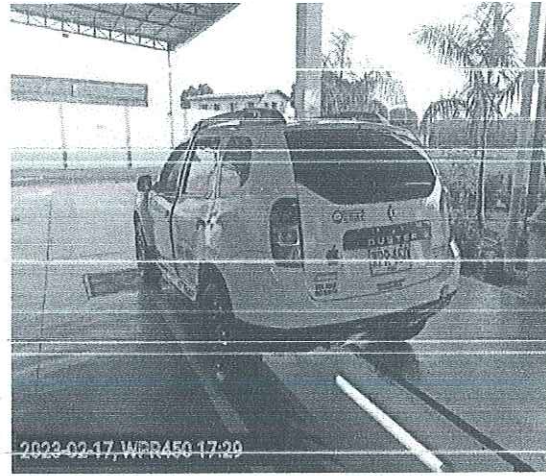
Código	Descripción	Grupo	Tipo de defecto	
			A	B
1.1.1.1.13	Mal estado de parachoques y/o defensas	REVISION EXTERIOR		X
TOTAL				i

1.1.1.1.13: Bomper trasero en mal estado
