CENTRO DE DIAGNOSTICO AUTOMOTOR LA ESTACION
 NIT: 9011159100
 CRA 14 # 33-70 BARRIO MIRAFLORES
 Tel - 3125848080
 GIRARDOT - Cundinamarca
 cdaestacion@gmail.com

B. RESULTADOS DE LA INSPECCIÓN MECANIZADA.

G. REGISTRO FOTOGRÁFICO DE LA REVISIÓN PREVENTIVA

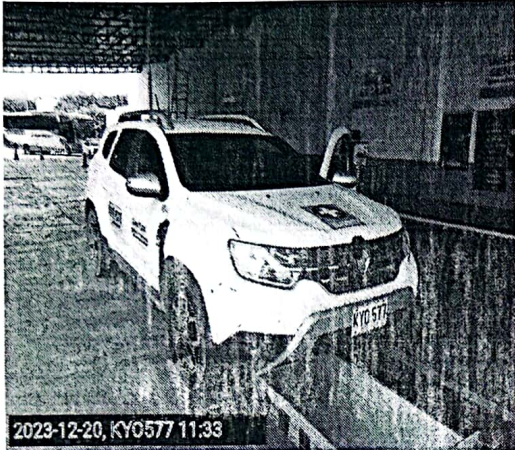
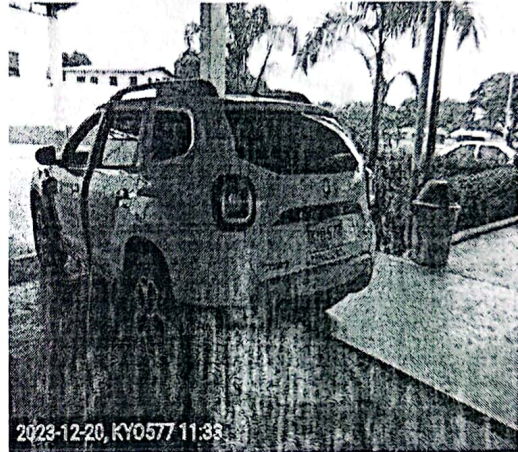
Código	Descripción	Grupo	Tipo de defecto	
			A	B
1.1.1.1.13	Mal estado de parachoques y/o defensas	REVISION EXTERIOR		X
1.1.4.13.12	Testigos o indicadores encendidos en el tablero de instrumentos que indican falla.	LUCES		X
TOTAL				2

- 1.1.1.1.13. Bumper delantero y trasero en mal estado sin presencia de aristas
- 1.1.4.13.12: Testigo llave de servicio encendida
