RESULTADOS DE LA INSPECCIÓN

CDA
LaRosita CDA LA ROSITA, NIT. 901229714-3
 Carrera 25 #39-23/29 impar y Av La Rosita 25-53, BUCARAMANGA (SANTANDER)
 TEL. 6760022 ext 9101

Placa XVY541	País Colombia	Servicio Público	Clase Automóvil	Marca Hyundai	Línea Accent gl
Modelo 2009	No. de licencia de tránsito 10025741015	Fecha Matricula 2009-06-05	Color Blanco	Combustible Gasolina	VIN o Chasis *****
No. Motor G4EE8252739	Tipo Motor OTTO	Cilindraje 1399	Kilometraje 87547	Numero de Sillas 3	Vidrios Polarizados SI () NO ()
					Blindaje SI () NO (X)

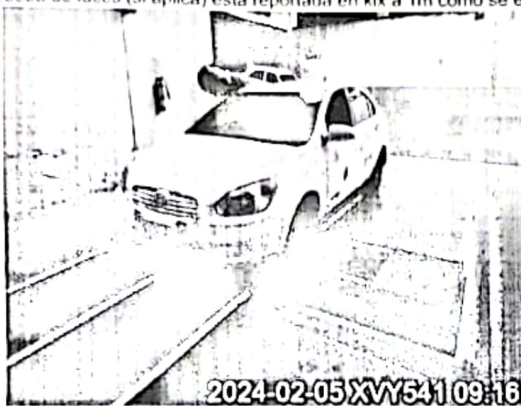
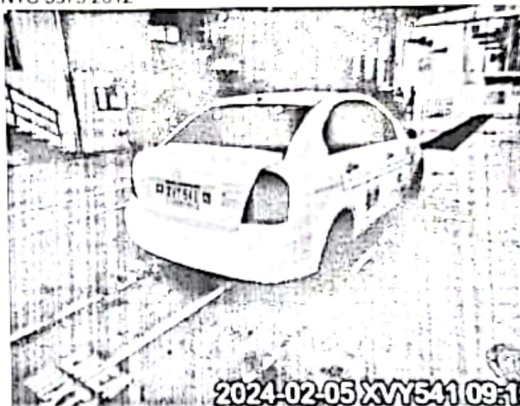
Código	Descripción	Grupo	Tipo de defecto	
			A	B
	Mal estado de parachoques y/o defensas	6.1 Revisión exterior		X
Total			0	1
