RESULTADOS DE LA INSPECCION

RUEDA SEGURO CDA RUEDA SEGURO LTDA. NIT 9001702151
 RR 43 No 13 17, BOGOTA, D.C. (BOGOTA)
 TEL 7450298

3. DATOS DEL VEHICULO					
Placa	País	Servicio Público	Clase	Marca	Línea
GUU837	Colombia		Camioneta	Renault	Duster
Modelo	No. de licencia de tránsito	Fecha Matrícula	Color	Combustible	VIN o Chasis
2020	10020403990	2020-06-01	Blanco glacial	Gasolina	9FBHSR595LM365275
No. Motor	Tipo Motor	Cilindraje	Kilometraje	Número de Sillas	Vidrios Polarizados
2842Q251761	OTTO	1598	47163	5	SI () NO (X)
					Blindaje
					SI () NO (X)

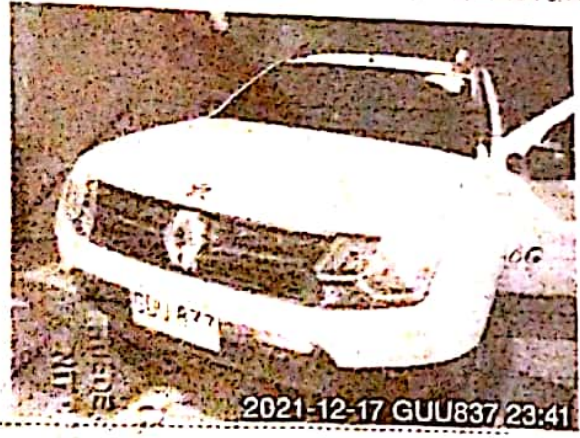
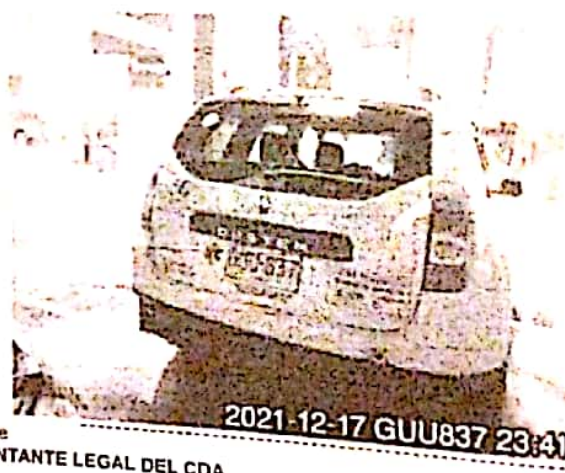
Eje1 derecha 1 5,76mm Eje2 derecha 1 6,32mm Eje1 izquierda 1 5,44mm Eje2 izquierda 1 5,47mm
