Centro de Diagnóstico Automotor del Oriente AGENCIA LLANOGRANDE. NIT. 900130135-8  
Km 2 vía Llanogrande vereda Chigre. RIONEGRO (ANTIOQUIA)  
TEL. 4482301

B. RESULTADOS DE LA INSPECCION MECANIZADA REALIZADA DE ACUERDO CON LOS MÉTODOS DEFINIDOS EN LA NTC 5375

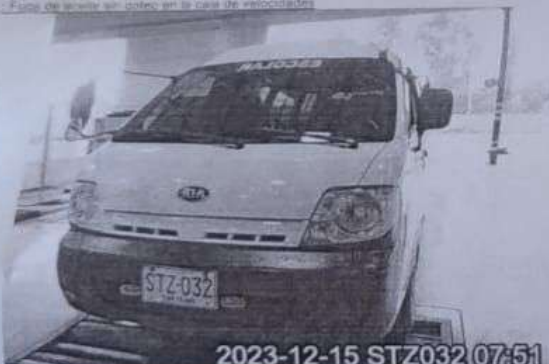
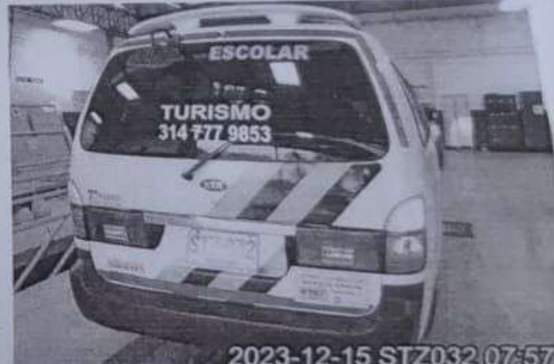
| Código | Descripción | Grupo | Tipo de defecto | |
|---|---|---|---|---|
| | Pendientes de aceite sin goteo continuo en la transmisión o la caja | 1.14 Transmisión | 0 | 0 |

Presion eje1 derecha 1 50.0 PSI Presion eje1 izquierda 1 50.0 PSI Presion eje2 derecha 1 50.0 PSI Presion eje2 izquierda 1 50.0 PSI  
 Eje1 derecha 1 3.78mm Eje2 derecha 1 3.78mm Eje1 izquierda 1 4.56mm Eje2 izquierda 1 4.00mm Llantia de repuesto 4.57mm  
 Foto de aceite sin goteo en la caja de velocidades
