RESULTADOS DE LA INSPECCIÓN

CENTRO DE DIAGNOSTICO AUTO SUR, NIT: 900157012-8
 Calle 8 B # 65- 295, MEDELLIN (ANTIOQUIA)
 TEL: 3545481

Placa TMU964	País Colombia	Servicio Público	Clase Microbus	Marca Nissan	Línea Urvan ahz gl
Modelo 2007	No. de licencia de transito 10033704729	Fecha Matrícula 2006-11-15	Color Blanco	Combustible Diesel	VIN o Chasis JN1MG4E25Z0725376
No. Motor ZD30054871K	Tipo Motor DIESEL	Cilindraje 3000	Kilometraje 326769	Número de Sillas 15	Vidrios Polarizados SI () NO ()

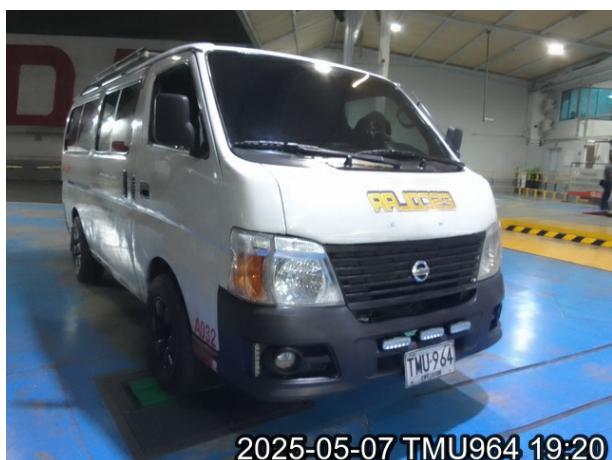
Código	Descripción	Grupo	Tipo de defecto	
			A	B
	Desequilibrio de las fuerzas de frenado entre las ruedas de un mismo eje, en cualquiera de sus ejes, entre el 20% y el 30%	6.7 Sistema de frenos		X
		Total	0	1
