FORMATO DE RESULTADOS DE LA REVISIÓN BIMENSUAL

Centro de Diagnóstico CDA Las vegas  
SAS, NIT: 900172318-9 Cra 48 # 7  
-162 , MEDELLIN (ANTIOQUIA) TEL:  
(604) 4076591 - 3147730394

Placa SNV141	País Colombia	Servicio Público	Clase Microbus	Marca Nissan	Línea Urvan
Modelo 2014	No. de licencia de transito 10021134017	Fecha Matrícula 2014-01-14	Color Blanco	Combustible Diesel	VIN o Chasis JN1MC2E26Z0001145
No. Motor YD25333862A	Tipo Motor DIESEL	Cilindraje 2488	Kilometraje 256980	Número de Sillas 16	Vidrios Polarizados SI ( ) NO ( )

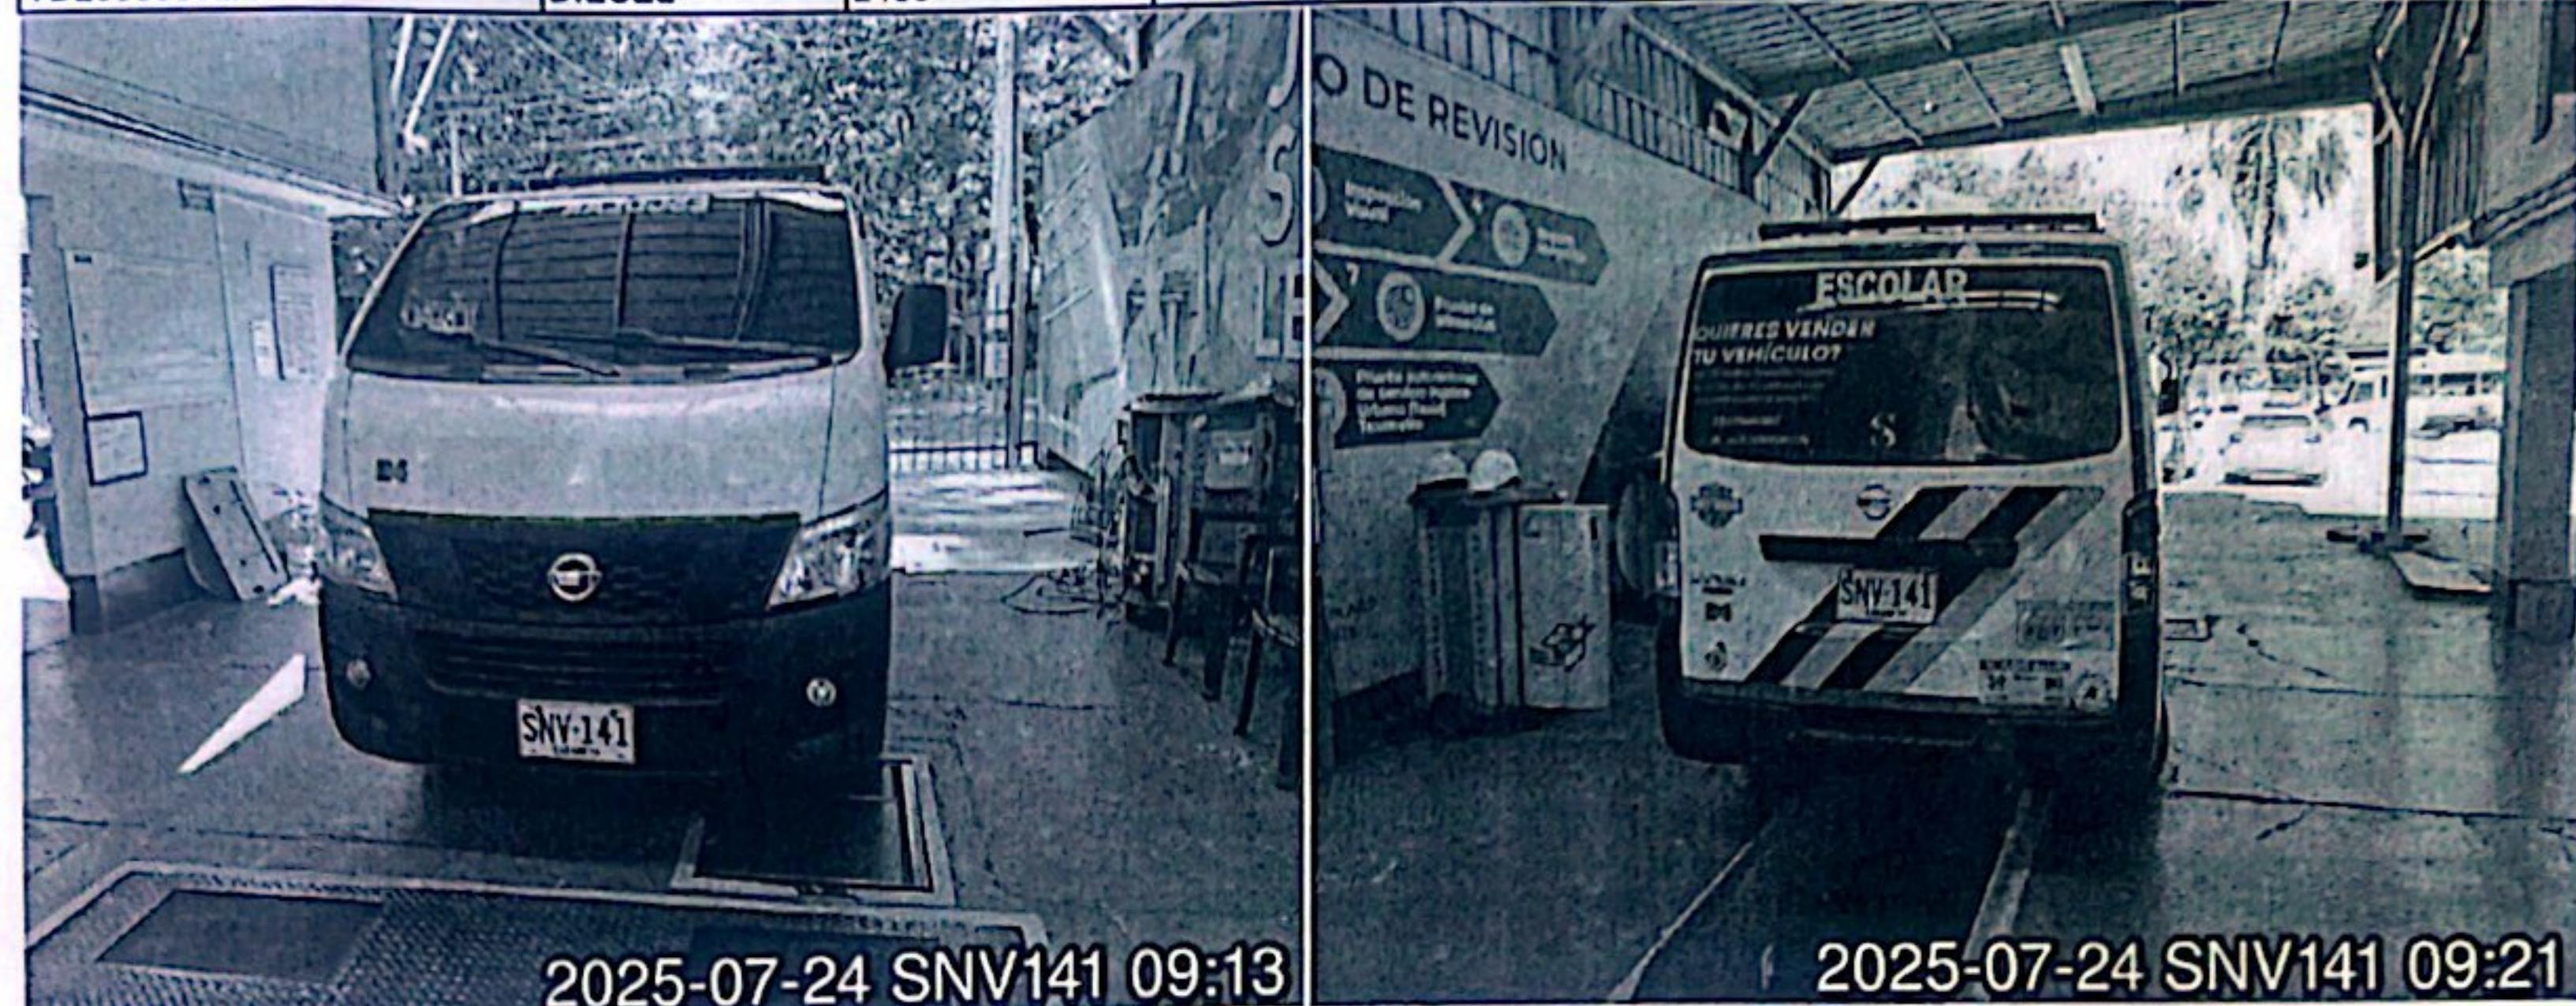
2025-07-24 SNV141 09:13

2025-07-24 SNV141 09:21
