RESULTADOS DE LA INSPECCIÓN

CDA LA 33 S.A.S, NIT: 811026246-1
CARRERA 63 N 32 E 69, MEDELLIN (ANTIOQUIA)
TEL: 6044795995 - 6043628816

B. RESULTADOS DE LA INSPECCIÓN MECANIZADA REALIZADA DE ACUERDO CON LOS MÉTODOS DEFINIDOS EN LA NTC 5375

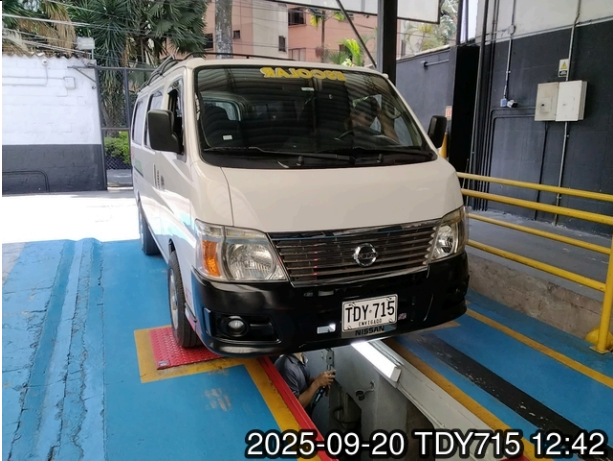
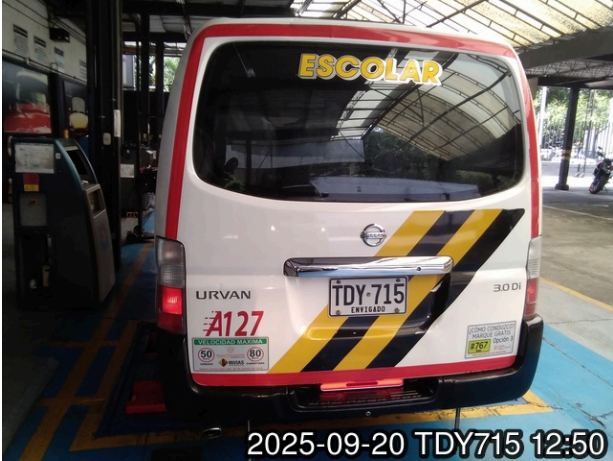
Código	Descripción	Grupo	Tipo de defecto	
			A	B
	Pérdidas de aceite sin goteo continuo	6.12 Motor		X
Total			0	1

: Fuga sin goto continuo en la parte inferior del motor
