RESULTADOS DE LA INSPECCIÓN

CDA LA 33 S.A.S. NIT: 811026246-1
CARRERA 63 N 32 E 69, MEDELLIN (ANTIOQUIA)
TEL: 6044795995 - 6043628816

Placa TSH610	País Colombia	Servicio Público	Clase Microbus	Marca Nissan	Línea Urvan e25
Modelo 2008	No. de licencia de transito 10022912121	Fecha Matrícula 2008-09-18	Color Blanco	Combustible Diesel	VIN o Chasis JN1MG4E25Z0780912
No. Motor ZD30162483K	Tipo Motor DIESEL	Cilindrada 2953	Kilometraje 525398	Número de Sillas 5	Vidrios Polarizados SI () NO (X)

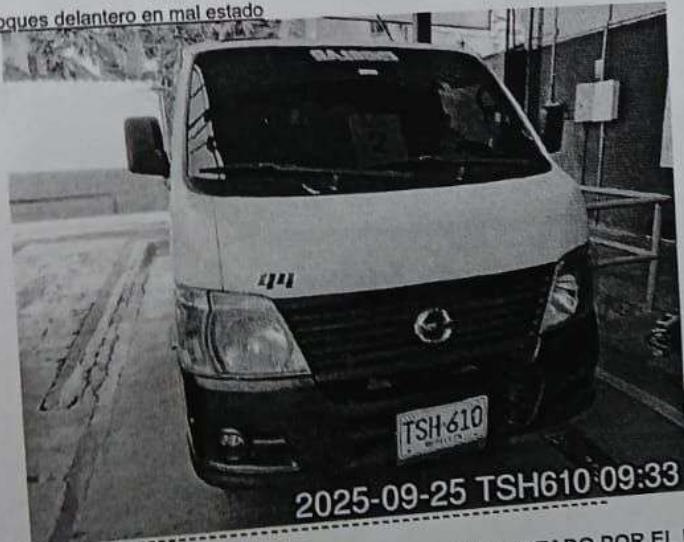
2025-09-25 TSH610 09:33

Código	Descripción	Grupo	Tipo de defecto	
			A	B
	Mal estado de parachoques y/o defensas	6.1 Revisión exterior		X

: Parachoques delantero en mal estado
