RESULTADOS DE LA INSPECCIÓN

CDM REVISIÓN TÉCNICO MECÁNICA

CENTRO DE DIAGNOSTICO AUTOMOTOR LOS BUCAROS, NIT: 900139778-4

3.DATOS DEL VEHICULO						
Placa SNT605	País Colombia	Servicio Público	Clase Bus	Marca Yutong	Línea Zk6858h9	
Modelo 2013	No. de licencia de transito 10005011965	Fecha Matrícula 2013-02-27	Color Verde blanco	Combustible Diesel	VIN o Chasis 352013000052739	
No. Motor 87385029	Tipo Motor DIESEL	Cilindraje 6700	Kilometraje 520376	Número de Sillas 31	Vidrios Polarizados SI (X) NO ()	Blindaje SI () NO (X)

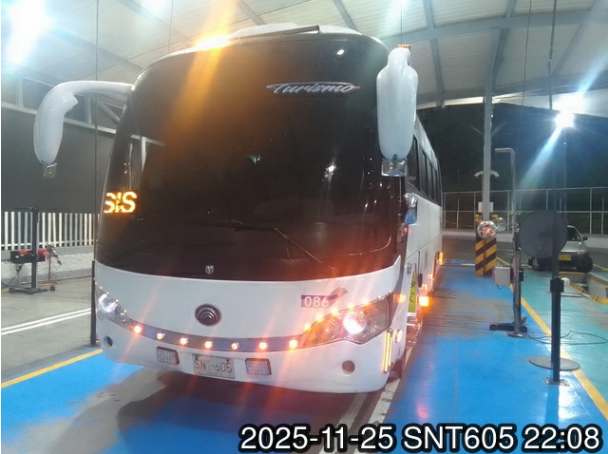
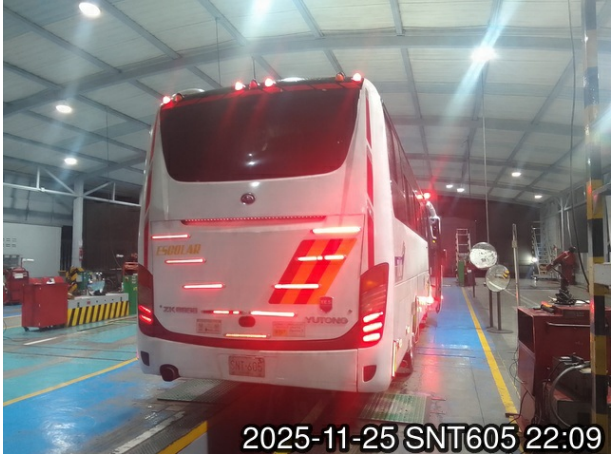
Eje1 derecha 1 10.2mm ; Eje2 derecha 1 13.0mm ; Eje2 derecha 2 12.1mm ; Eje1 izquierda 1 11.0mm ; Eje2 izquierda 1 12.9mm ; Eje2 izquierda 2 12.1mm ; Llanta de repuesto 9.99mm ;
: ABS y check engine encendidos
