FORMATO DE RESULTADOS DE LA REVISIÓN BIMENSUAL

Placa JYO073	País Colombia	Servicio Público	Clase Campero	Marca Renault	Línea Duster
Modelo 2022	No. de licencia de transito 10025176298	Fecha Matrícula 2022-02-01	Color Blanco glacial (v)	Combustible Gasolina	VIN o Chasis 9FBHJD408NM170305
No. Motor A460D027345	Tipo Motor OTTO	Cilindraje 1333	Kilometraje 55931	Número de Sillas 5	Vidrios Polarizados SI () NO ()

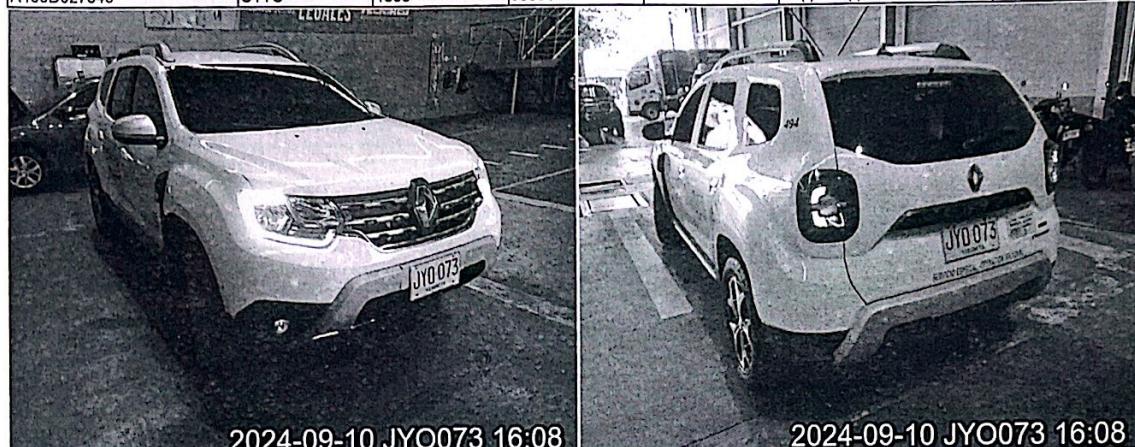
2024-09-10 JYO073 16:08
