RESULTADOS DE LA INSPECCIÓN

CDA LA 33, NIT: 811026246-1
CARRERA 63 N 32 E 69, MEDELLIN (ANTIOQUIA)
TEL: 6044795995 - 6043628816

3. DATOS DEL VEHICULO						
Placa	País	Servicio	Clase	Marca	Línea	
EXU479	Colombia	Público	Camioneta	Foton	Bj2037y3mdv	
Modelo	No. de licencia de transito	Fecha Matrícula	Color	Combustible	VIN o Chasis	
2020	10017941281	2019-03-06	Blanco	Diesel	9G4B2MBV3LPC01048	
No. Motor	Tipo Motor	Cilindraje	Kilometraje	Número de Sillas	Vidrios Polarizados	Blindaje
76087354	DIESEL	2776	161066	5	SI () NO (X)	SI () NO (X)

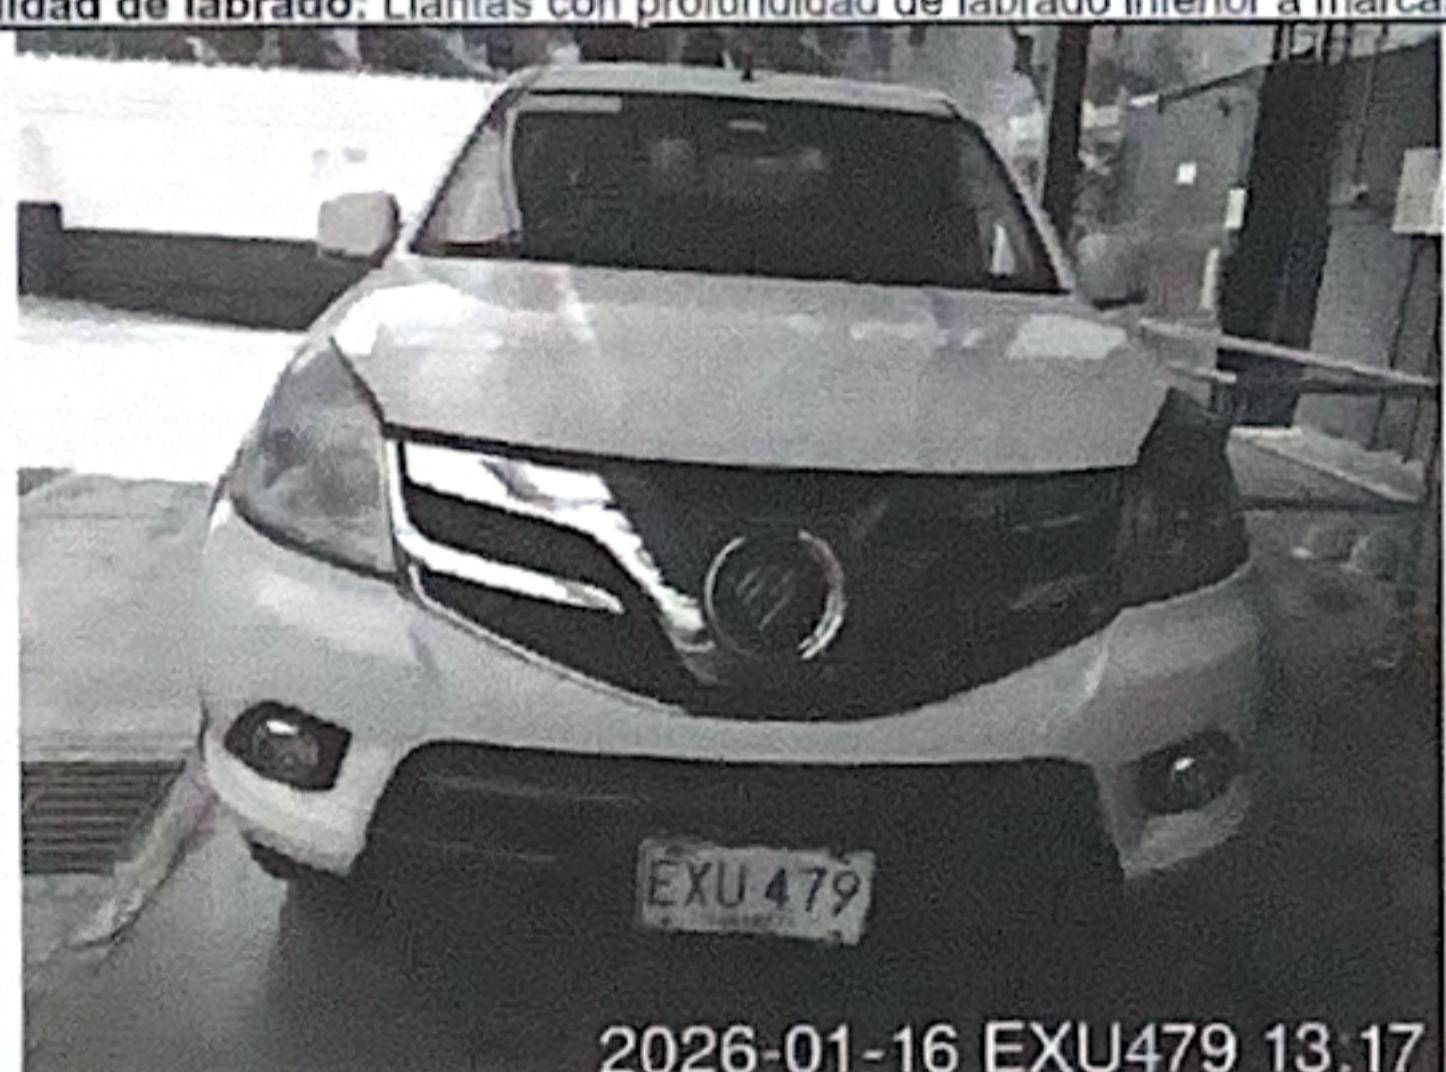
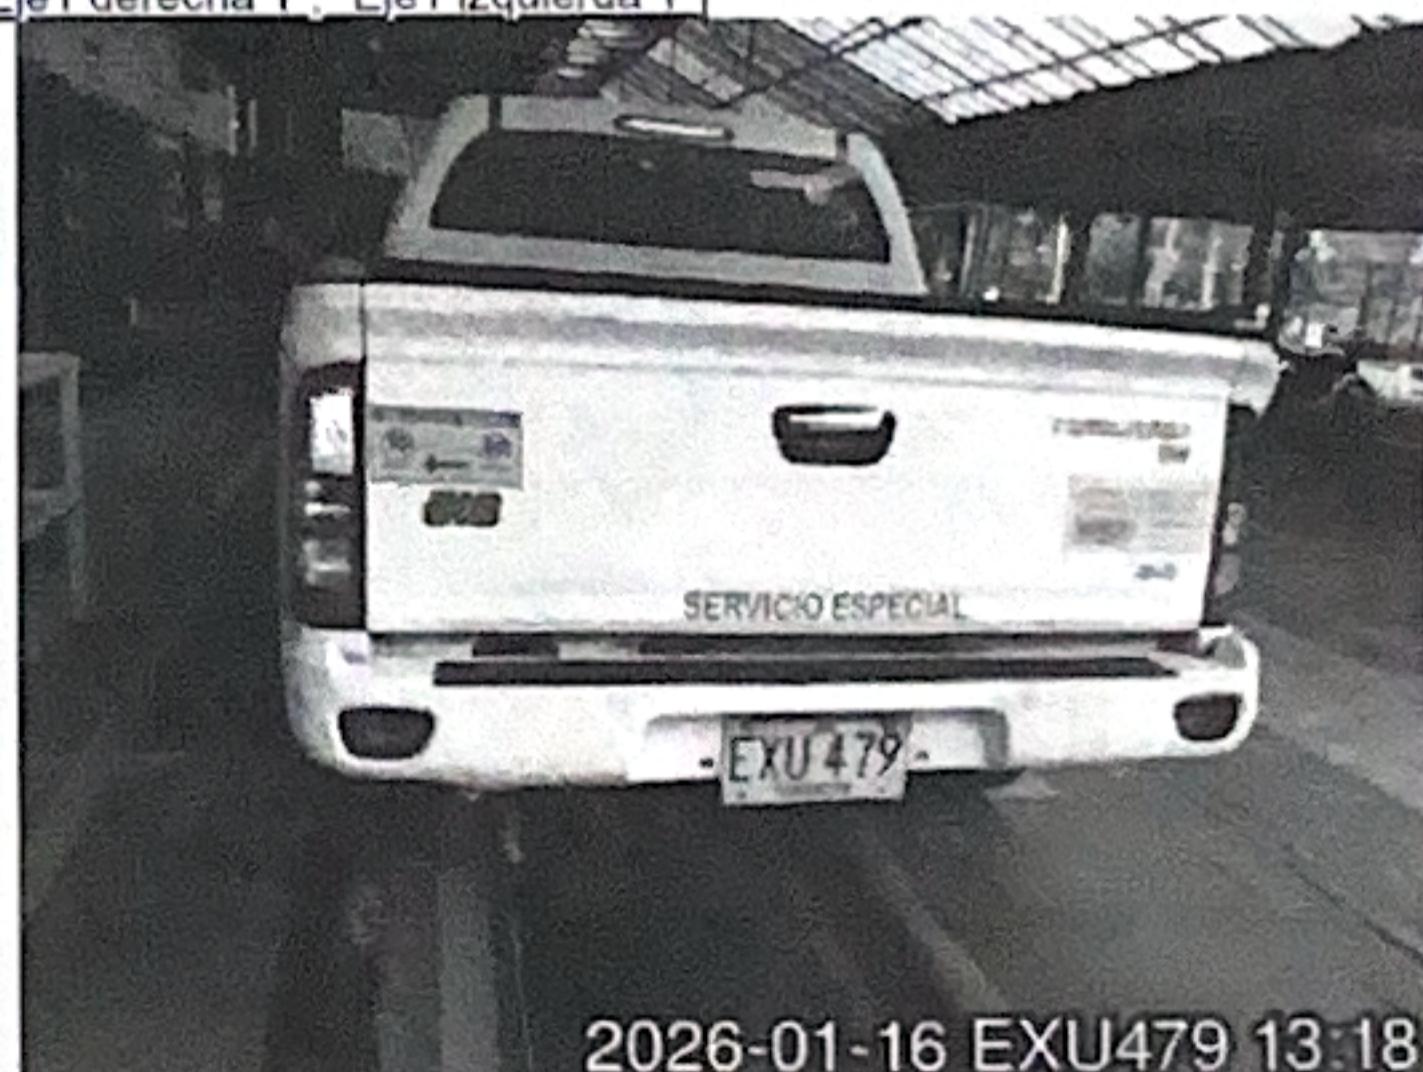
Código	Descripción	Grupo	Tipo de defecto	
			A	B
	Profundidad de labrado en el área de mayor desgaste de cualquiera de las llantas de servicio, menor a 1.6 mm o inferior a las marcas de desgaste especificadas por los fabricantes. Es aplicable a los vehículos con peso bruto vehicular hasta 3500 kg	6.11 Rines y llantas	X	
		Total	1	0

Eje1 derecha 1 0.71mm Profundidad inferior a marcas de desgaste; Eje2 derecha 1 5.46mm ; Eje1 izquierda 1 0.64mm Profundidad inferior a marcas de desgaste; Eje2 izquierda 1 5.78mm ; Llanta de repuesto 4.32mm ;

Profundidad de labrado: Llantas con profundidad de labrado inferior a marcas de desgaste. ["Eje1 derecha 1", "Eje1 izquierda 1"]

Tiene hasta el sábado, 31 de enero de 2026 para corregir los defectos y realizar la reinspección sin costo adicional. NOTA: Se recomienda realizar la revisión antes de las 1:32 pm, para asegurarse que el registro pueda ser inscrito correctamente en el RUNT, presentese al menos con una hora y media de anticipación en el CDA. Tenga en cuenta los horarios y días de atención del CDA.
