FORMATO DE RESULTADOS DE LA REVISIÓN BIMENSUAL

2024-08-20 GUU319 14:40

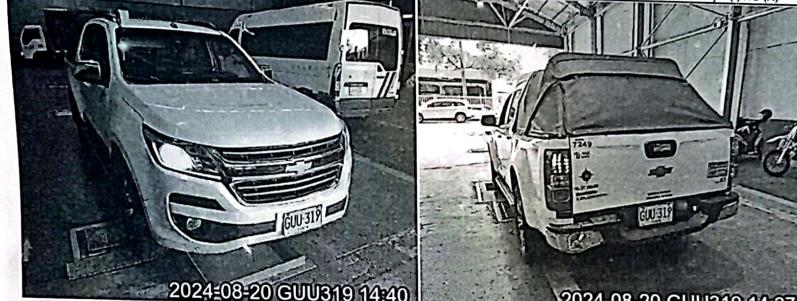
2024-08-20 GUU319 14:37
