FORMATO DE RESULTADOS DE LA REVISIÓN BIMENSUAL

Placa GDY181	País Colombia	Servicio Público	Clase Camioneta	Marca Renault	Línea Duster roch
Modelo 2020	No. de licencia de transito 10028559630	Fecha Matricula 2020-07-10	Color Blanco glacial	Combustible Gasolina	VIN o Chasis 93Y9SR5B3LJ209011
No. Motor F4RE410C234548	Tipo Motor OTTO	Cilindraje 1998	Kilometraje 91100	Número de Sillas 5	Vidrios Polarizados SI ( ) NO ( )

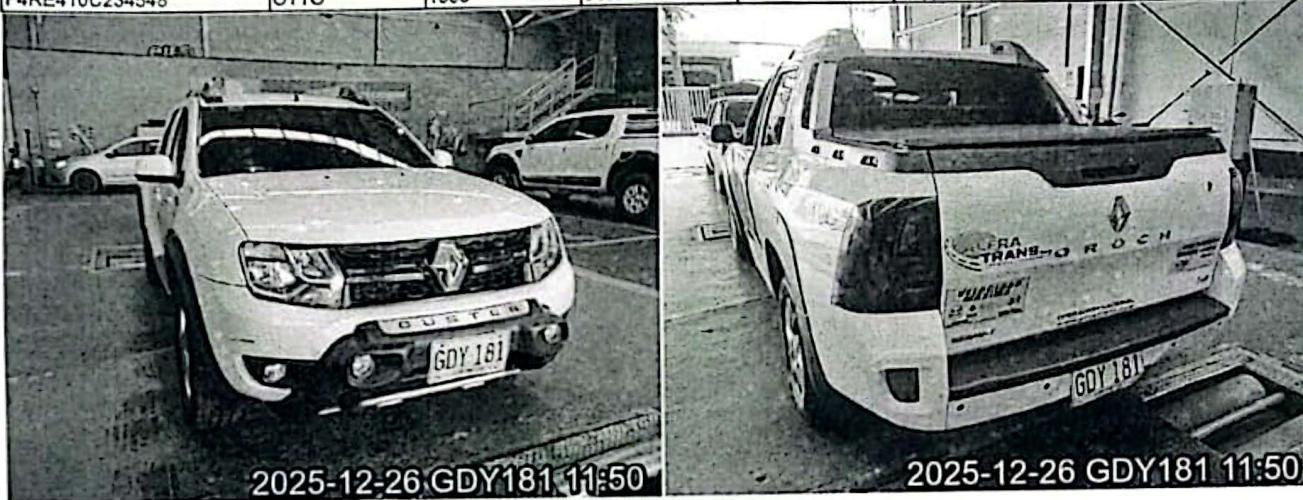
2025-12-26 GDY181 11:50
