CENTRO DE DIAGNOSTICO  
AUTOMOTOR LA ESTACION  
NIT: 9011159100  
CRA 14 # 33-70 BARRIO  
MIRAFLORES  
Tel - 3125848080  
GIRARDOT - Cundinamarca  
cdaestacion@gmail.com

## 3. DATOS DEL VEHÍCULO

| Placa<br>TSI078 | País<br>COLOMBIA | Servicio<br>Público | Clase<br>BUS | Marca<br>HINO | Línea<br>FC4J |

## G. REGISTRO FOTOGRÁFICO DE LA REVISIÓN PREVENTIVA

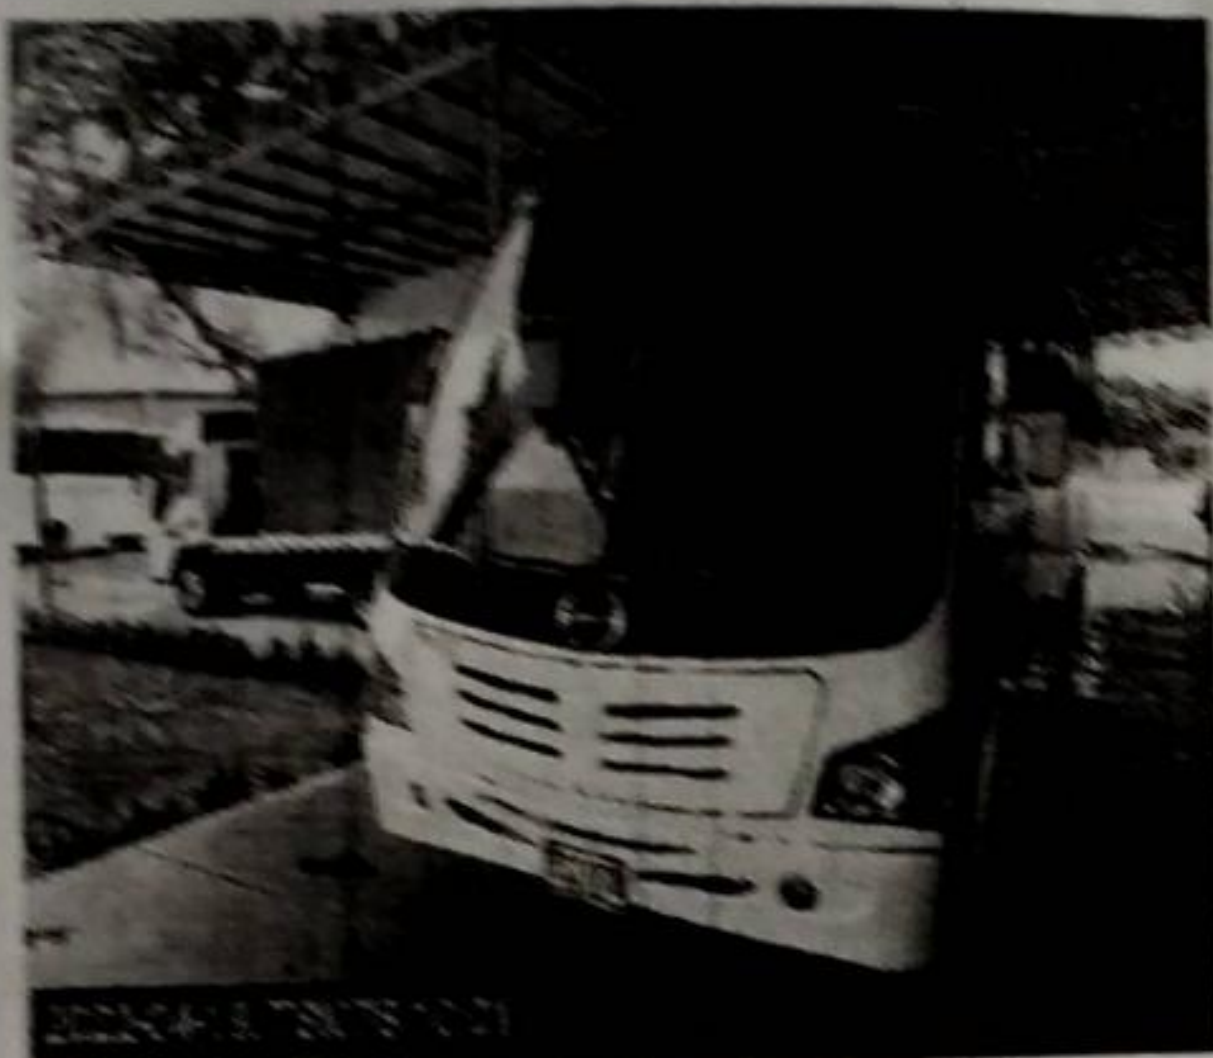
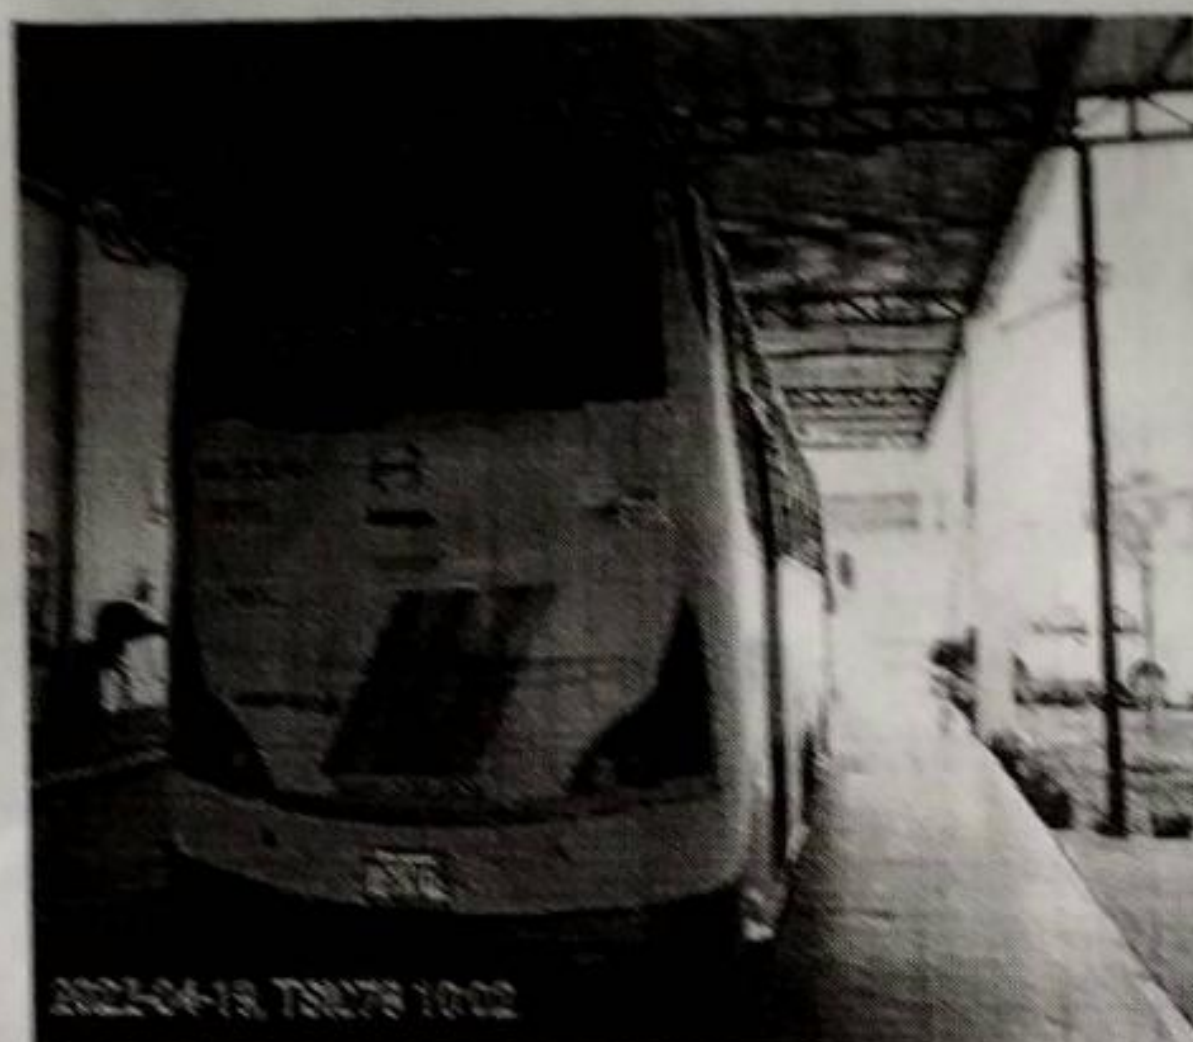
| Código | Descripción | Grupo | Tipo de defecto | |
|---|---|---|---|---|
| 1.1.10.35.3 | Guardapolvos inexistentes o rotos. | DIRECCION | | X |
| 1.1.12.38.1 | Pérdidas de aceite sin goteo continuo. | MOTOR, TRANSMISIÓN Y COMBUSTIBLE | | X |

1.1.10.35.3 Guardapolvos delanteros de la dirección  
1.1.12.38.1 Parte inferior húmeda
