RESULTADOS DE LA INSPECCIÓN

CENTRO DE DIAGNOSTICO AUTO SUR, NIT: 900157012-8  
Calle 8 B # 65- 295, MEDELLIN (ANTIOQUIA)  
TEL: 3545481

1. FECHA		2. DATOS DEL PROPETARIO O TENEDOR DEL VEHICULO			
Fecha de prueba 2023-05-29	Nombre o razón social JUAN PABLO MARTINEZ	Documento de identidad CC (X) NIT ( ) CE ( ) No. 71781324			
Dirección CR 59 B N 54 B 57 ITAGUI		Teléfono 3002264318	Ciudad Itagui	Departamento Antioquia	
3.DATOS DEL VEHICULO					
Placa SVD578	País Colombia	Servicio Público	Clase Microbus	Marca Volkswagen	Línea Crafter 50
Modelo 2013	No. de licencia de transito 10026829399	Fecha Matrícula 2012-09-05	Color Blanco candy	Combustible Diesel	VIN o Chasis WV1ZZZZEZD6003234
No. Motor CKU018785	Tipo Motor DIESEL	Cilindraje 1968	Kilometraje 267905	Número de Sillas 20	Vidrios Polarizados SI ( ) NO ( )
					Blindaje SI ( ) NO (X)

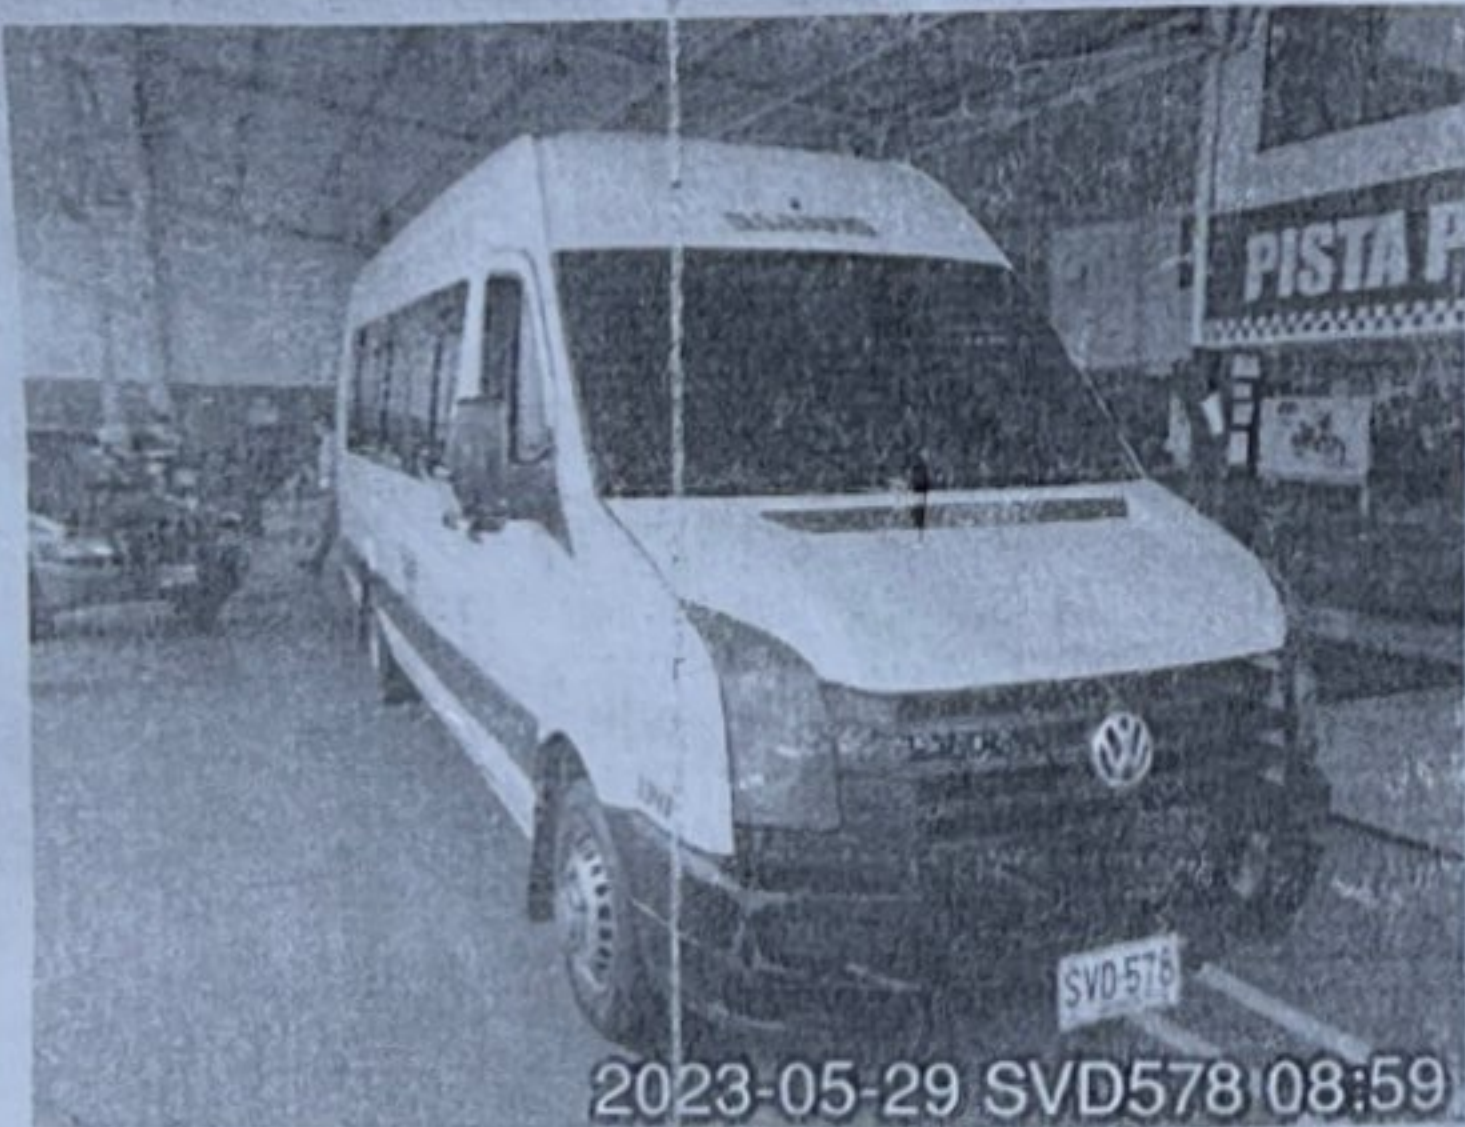
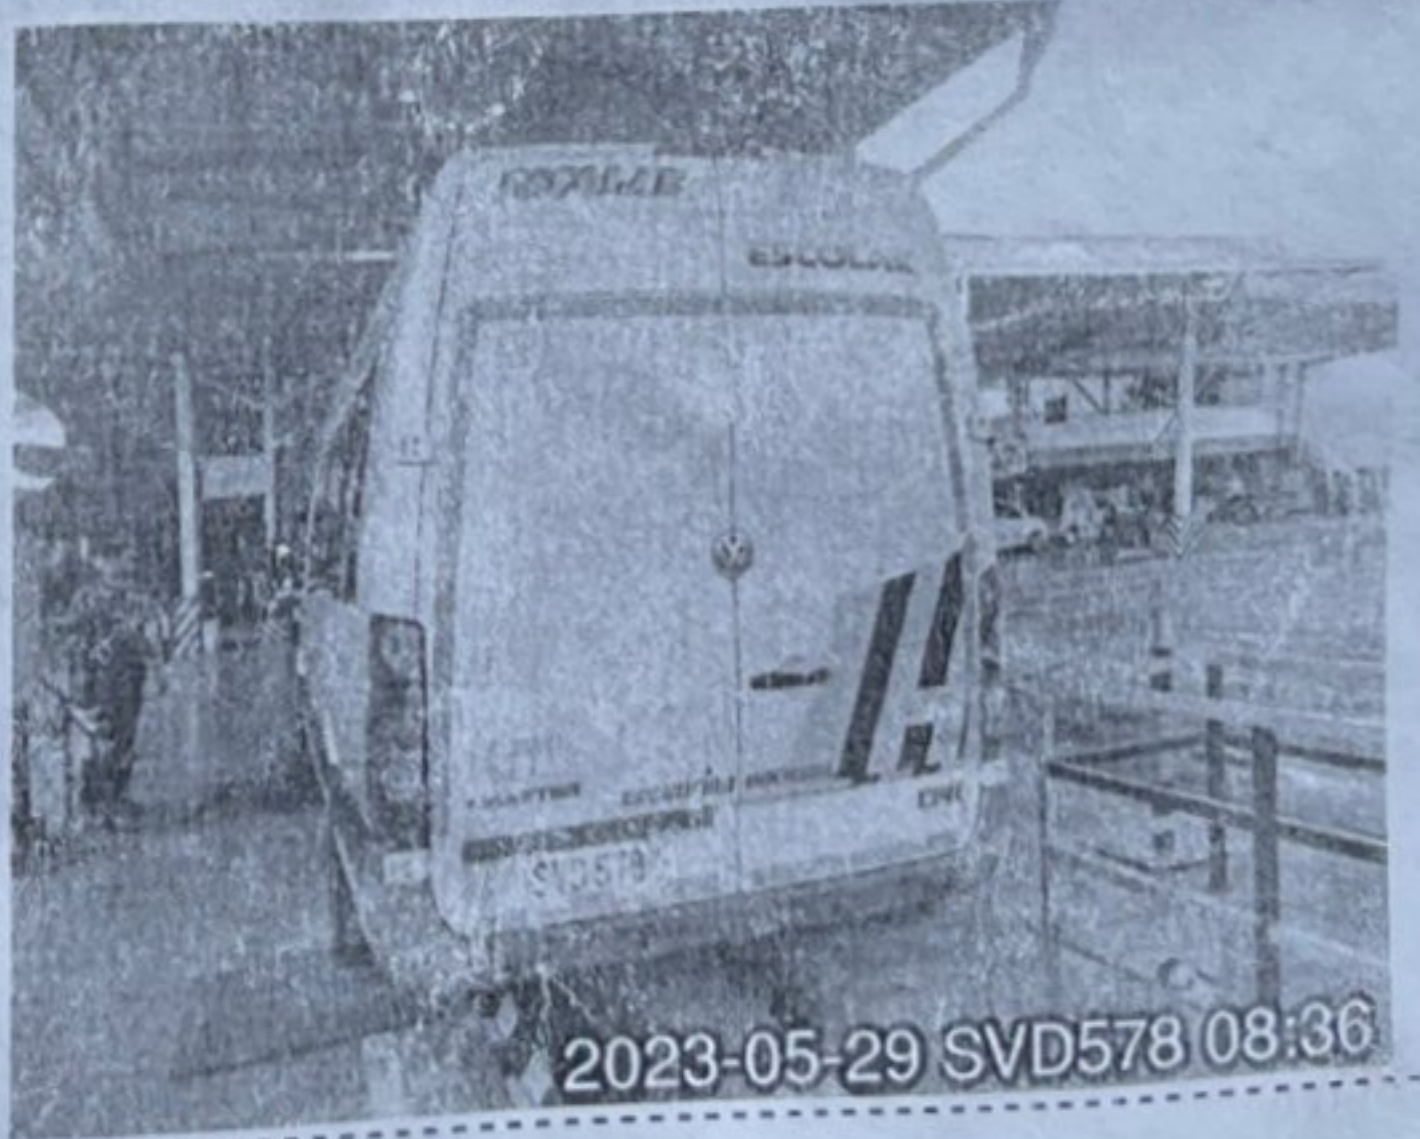
Daniel De Jesus Cabrales Diaz [Foto delantera], Mateo Espejo Lopera [Inspección sensorial motor], Daniel De Jesus Cabrales Diaz [Alineación, peso y frenos], Daniel De Jesus Cabrales Diaz [Inspección sensorial interior], Daniel De Jesus Cabrales Diaz [Alineación de luces], Mateo Espejo Lopera [Inspección sensorial exterior], Mateo Espejo Lopera [Profundidad de labrado], Mateo Espejo Lopera [Tercera placa], Daniel De Jesus Cabrales Diaz [Inspección sensorial exterior], Mateo Espejo Lopera [Foto trasera].
