# FORMATO DE RESULTADOS DE LA REVISIÓN BIMENSUAL

Placa JYO360	País Colombia	Servicio Público	Clase Camioneta	Marca Chevrolet	Línea Colorado
Modelo 2022	No. de licencia de transito 10026082416	Fecha Matrícula 2022-05-03	Color Blanco niebla	Combustible Diesel	VIN o Chasis 9BG148DK0NC450211
No. Motor LWN F220671201	Tipo Motor DIESEL	Cilindrada 2776	Kilometraje 48760	Número de Sillas 5	Vidrios Polarizados SI ( ) NO ( )

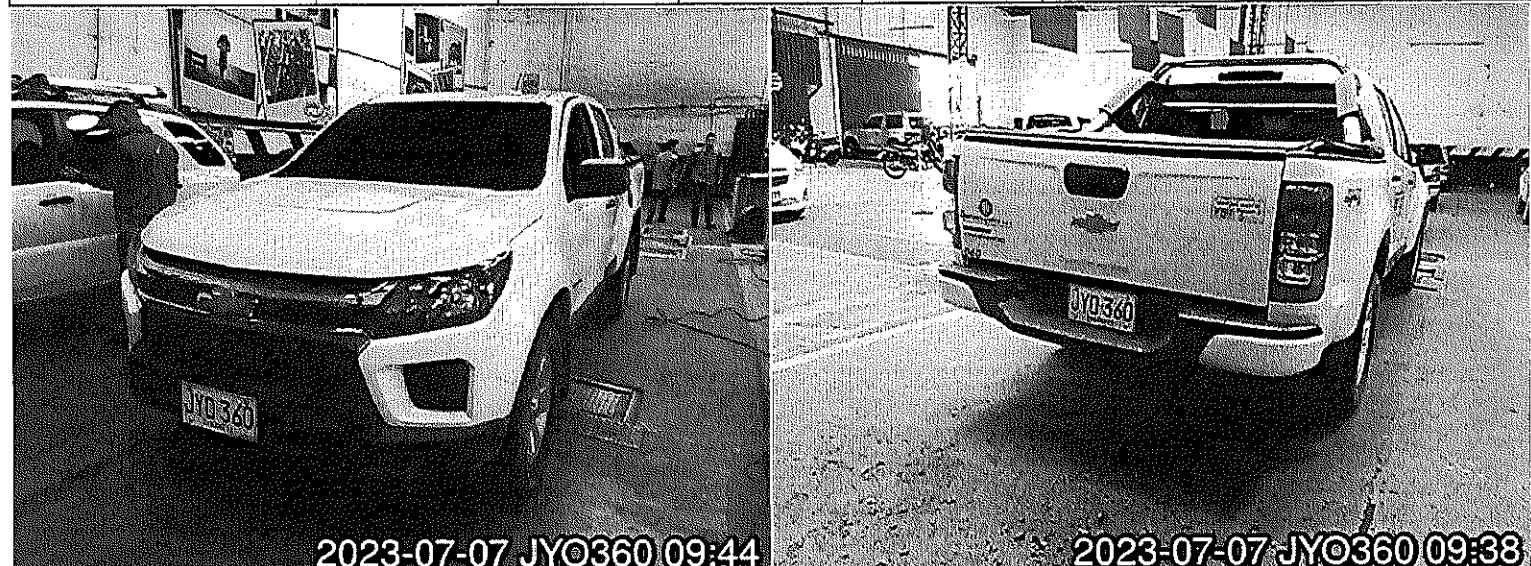
2023-07-07 JYO360 09:44

2023-07-07 JYO360 09:38
