FORMATO DE RESULTADOS DE LA REVISIÓN BIMENSUAL

Placa ESR523	País Colombia	Servicio Público	Clase Camioneta	Marca Renault	Línea Duster oroch
Modelo 2020	No. de licencia de transito 1002565610	Fecha Matrícula 2019-10-23	Color Blanco glacial (v)	Combustible Gas - gasolina	VIN o Chasis 93Y9SR5B3LJ072746
No. Motor F4RE410C221123	Tipo Motor OTTO	Cilindraje 1998	Kilometraje 78820	Número de Sillas 5	Vidrios Polarizados SI () NO ()

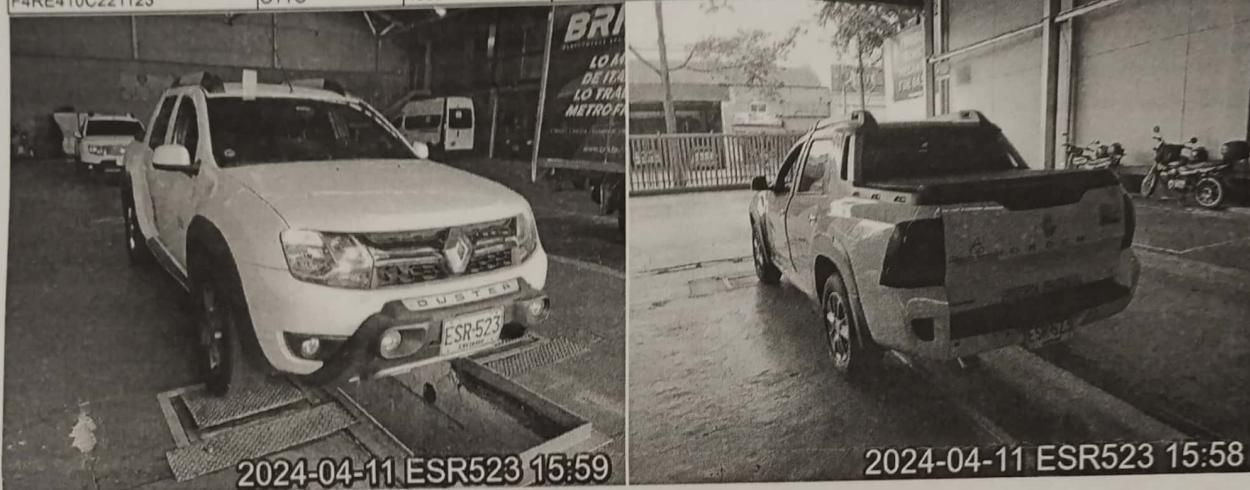
2024-04-11 ESR523 15:59

2024-04-11 ESR523 15:58
