FORMATO DE RESULTADOS DE LA REVISIÓN BIMENSUAL

Centro de Diagnóstico CDA Las vegas
SAS, NIT: 900172318-9 Cra 48 # 7
-162 , MEDELLIN (ANTIOQUIA) TEL:
(604) 4076591 - 3147730394

Placa	País	Servicio	Clase	Marca	Línea
ESP558	Colombia	Público	Campero	Renault	Duster
Modelo	No. de licencia de transito	Fecha Matrícula	Color	Combustible	VIN o Chasis
2019	10016526171	2018-07-27	Blanco glaciar	Gas - gasolina	9FBHSR5B3KM480835
No. Motor	Tipo Motor	Cilindraje	Kilometraje	Número de Sillas	Vidrios Polarizados
E410C151941	OTTO	1998	159761	5	SI () NO (X)
					Blindaje SI () NO (X)

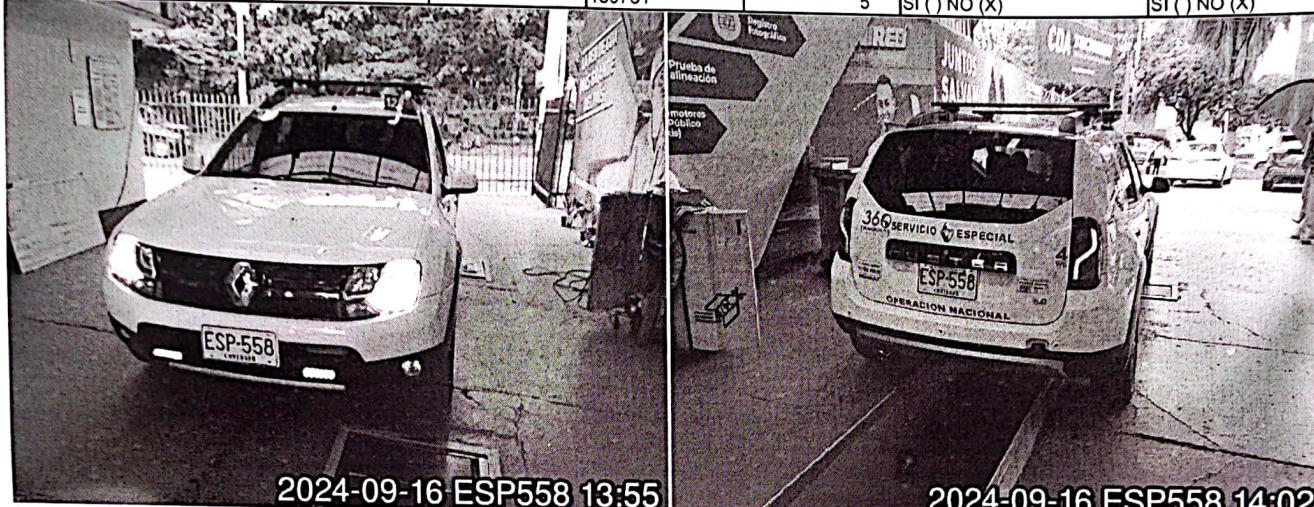
2024-09-16 ESP558 13:55

2024-09-16 ESP558 14:02
