RESULTADOS DE LA INSPECCIÓN

CENTRO DE DIAGNOSTICO AUTO SUR, NIT: 900157012-8
Calle 8 B # 65- 295, MEDELLIN (ANTIOQUIA)
TEL: 3545481

Placa LKL675	País Colombia	Servicio Público	Clase Campero	Marca Renault	Línea Duster
Modelo 2024	No. de licencia de tránsito 10035052035	Fecha Matrícula 2023-08-11	Color Blanco glacial	Combustible Gasolina	VIN o Chasis 9FBHJD40XRM709125
No. Motor A460D052499	Tipo Motor OTTO	Cilindraje 1333	Kilometraje 33864	Número de Sillas 5	Vidrios Polarizados SI () NO ()
					Blindaje SI () NO (X)

B. RESULTADOS DE LA INSPECCIÓN MECANIZADA REALIZADA DE ACUERDO CON LOS MÉTODOS DEFINIDOS EN LA NTC 5375

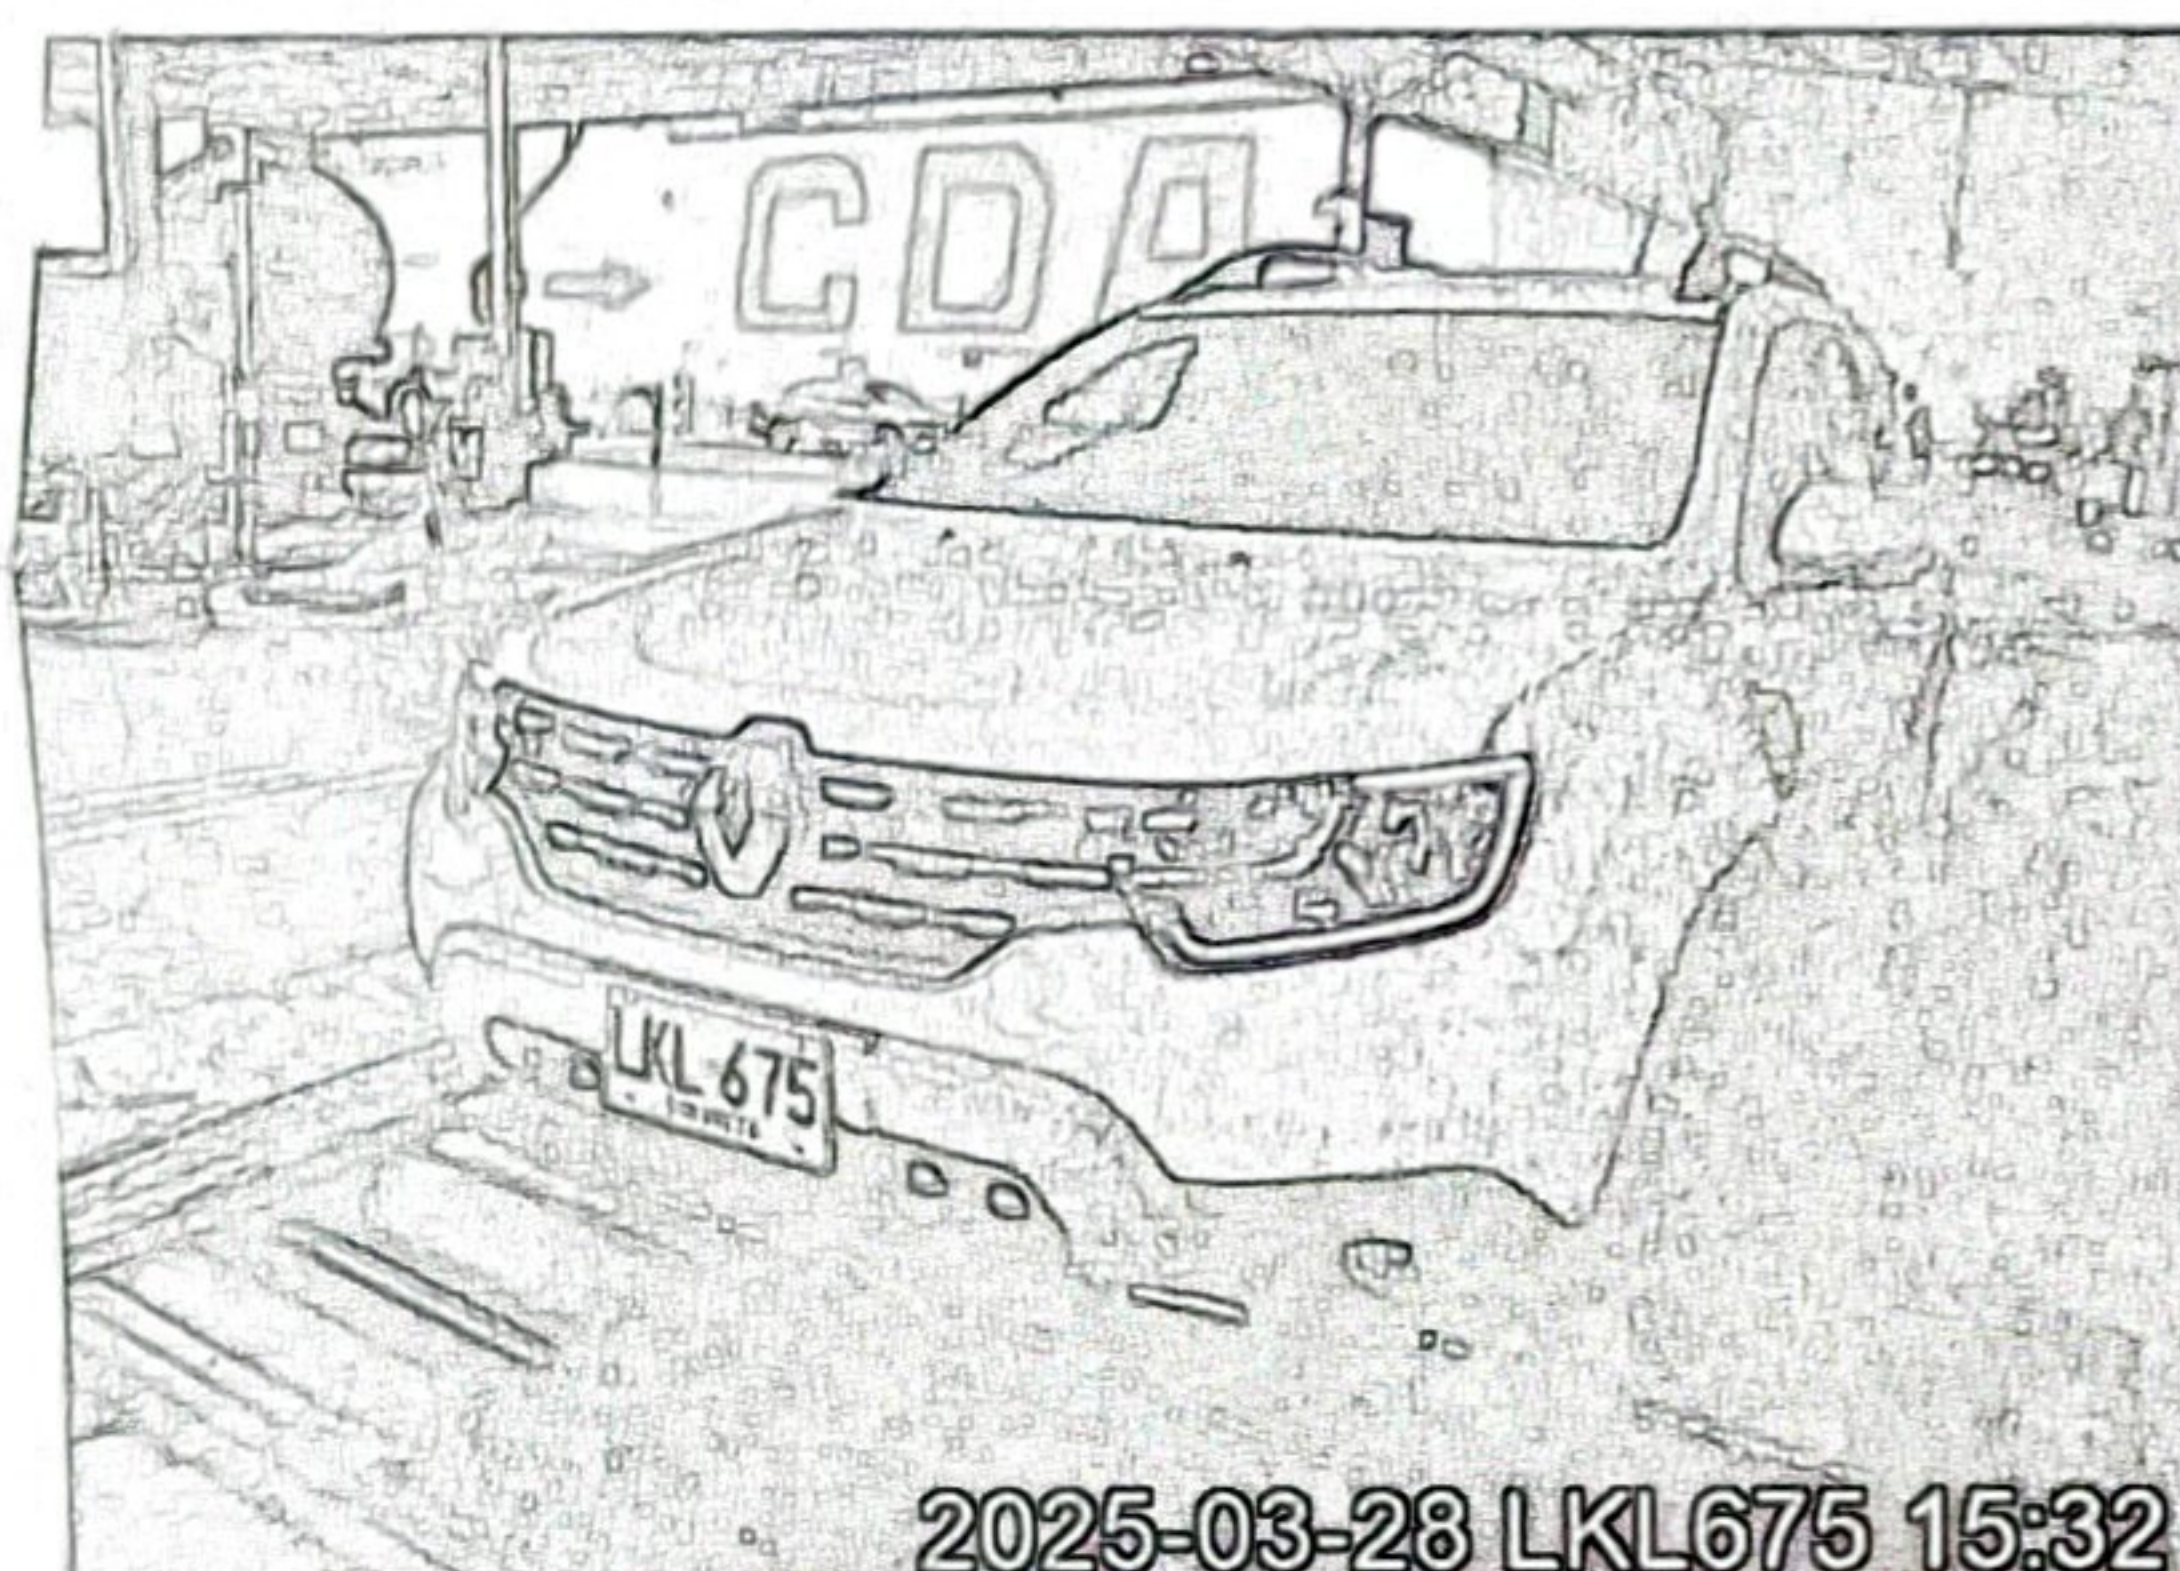
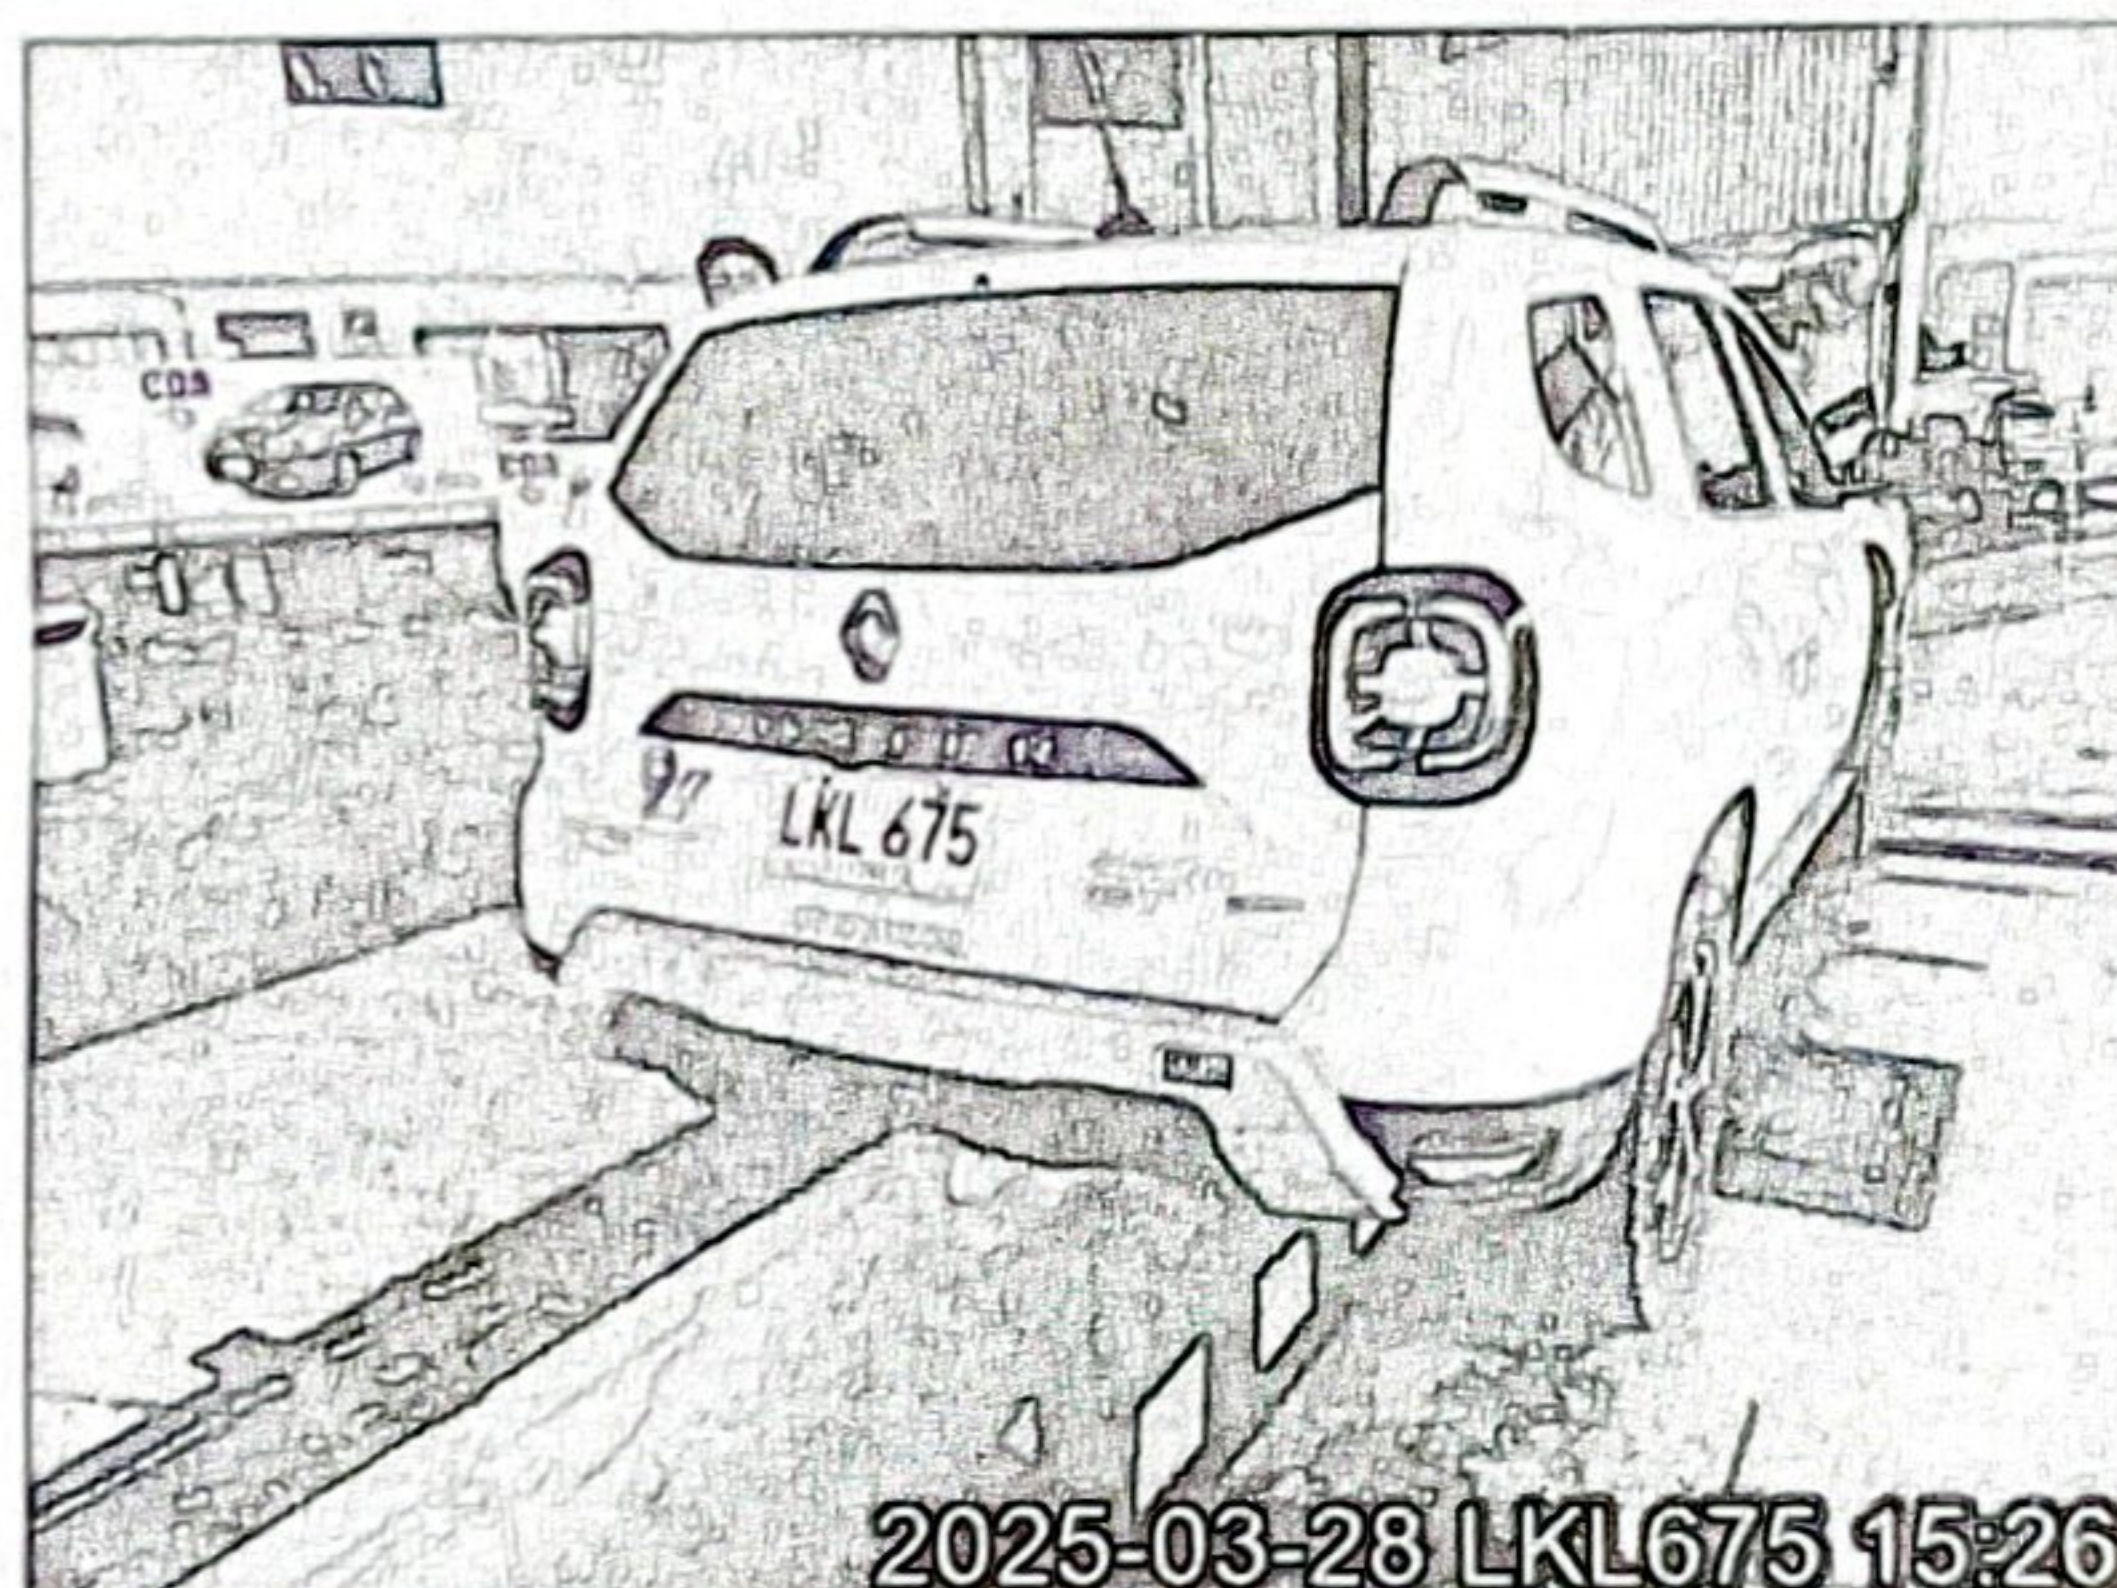
Kit de carretera completo y en buen estado

Eje1 derecha 1 4.48mm ; Eje2 derecha 1 3.22mm ; Eje1 izquierda 1 4.56mm ; Eje2 izquierda 1 3.11mm ; Llanta de repuesto 4.11mm ;
Presion eje1 derecha 1 33.1 PSI Presion eje1 izquierda 1 33.3 PSI Presion eje2 derecha 1 34.1 PSI Presion eje2 izquierda 1 34.0 PSI Presion
repuesto 34.6 PSI
