RESULTADOS DE LA INSPECCIÓN

CDA LA 33, NIT: 811026246-1  
CARRERA 63 N 32 E 69, MEDELLIN (ANTIOQUIA)  
TEL: 6044795995 - 6043628816

B. RESULTADOS DE LA INSPECCIÓN MECANIZADA REALIZADA DE ACUERDO CON LOS MÉTODOS DEFINIDOS EN LA NTC 5375

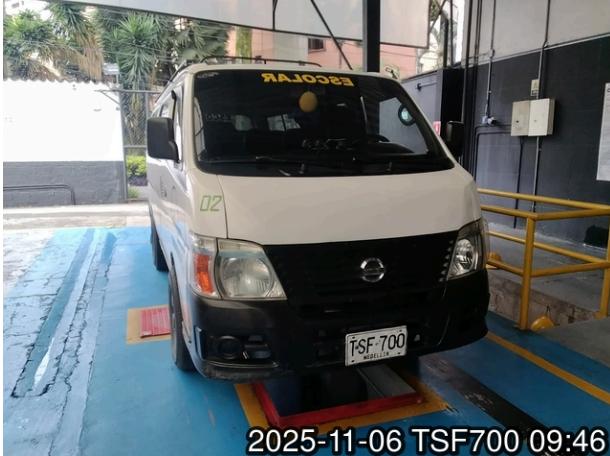
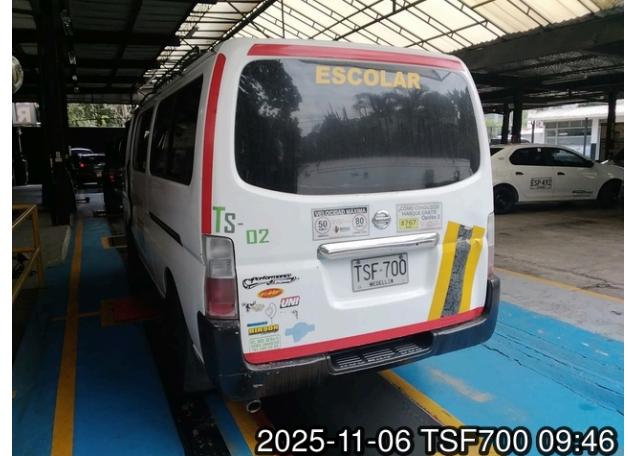
Código	Descripción	Grupo	Tipo de defecto	
			A	B
	Perdidas de aceite sin goteo continuo en la transmisión o la caja	6.14 Transmisión		X
	Pérdidas de aceite sin goteo continuo	6.12 Motor		X
	Inexistencia o mal estado de los topes de suspensión	6.8 Suspensión		X
		Total	0	3

: Fuga sin goteo en la caja  
: Mal estado de topes traseros y delantero derecho
