FORMATO DE RESULTADOS DE LA REVISIÓN BIMENSUAL

Placa GTY733	País Colombia	Servicio Público	Clase Camioneta	Marca Renault	Línea Duster oroch
Modelo 2022	No. de licencia de transito 10022495222	Fecha Matrícula 2021-03-13	Color Blanco glaciar (v)	Combustible Gasolina	VIN o Chasis 93Y9SR5B3NJ817723
No. Motor 93Y9SR5B3NJ817723	Tipo Motor OTTO	Cilindraje 1998	Kilometraje 29600	Número de Sillas 5	Vidrios Polarizados SI () NO (X)

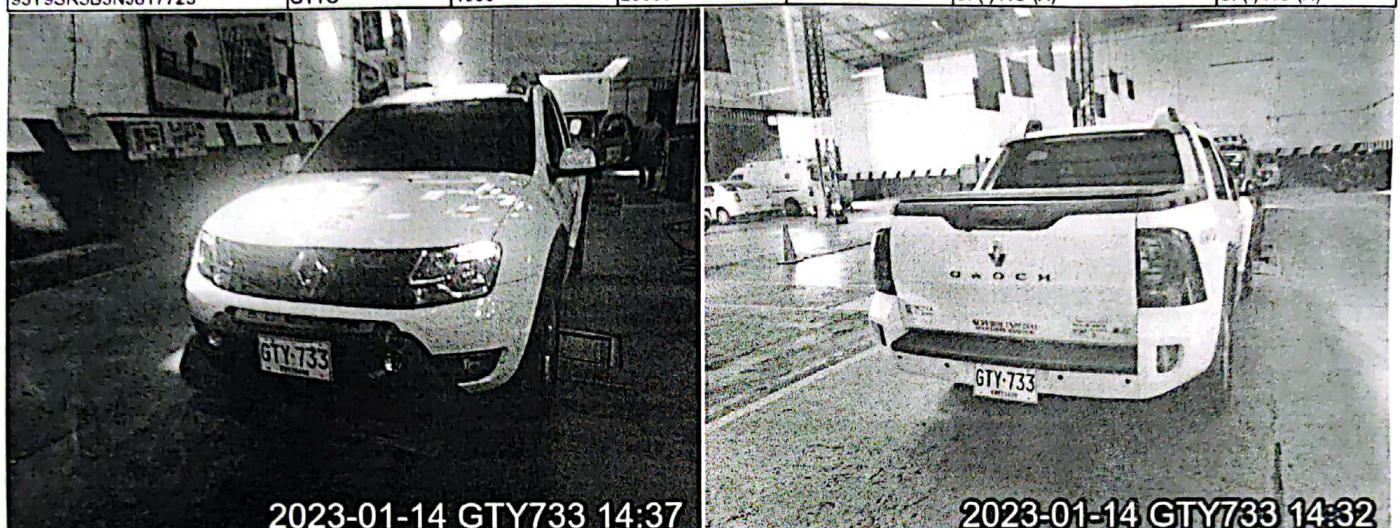
2023-01-14 GTY733 14:37

2023-01-14 GTY733 14:32
