## FORMATO DE RESULTADOS DE LA REVISIÓN BIMENSUAL

CENTRO DE DIAGNOSTICO  
AUTOMOTOR EXPOSICIONES SAS,  
NIT: 900141908-1 CALLE 36 # 52 - 63,  
MEDELLIN (ANTIOQUIA) TEL:  
5959941 - 5959405

| FECHA | | DATOS DEL PROPIETARIO O TENEDOR DEL VEHICULO | |
|---|---|---|---|
| GTX091 | Colombia | Público | Camioneta |

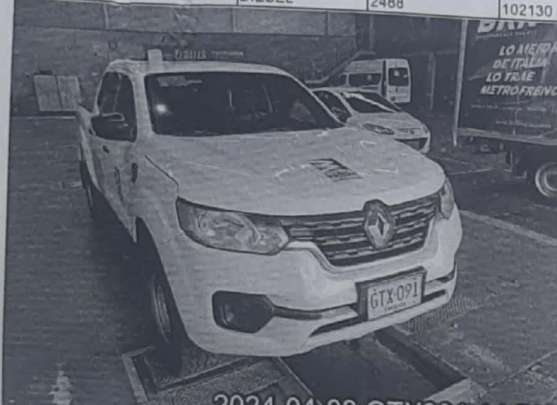
2024-04-08 GTX091 14:52

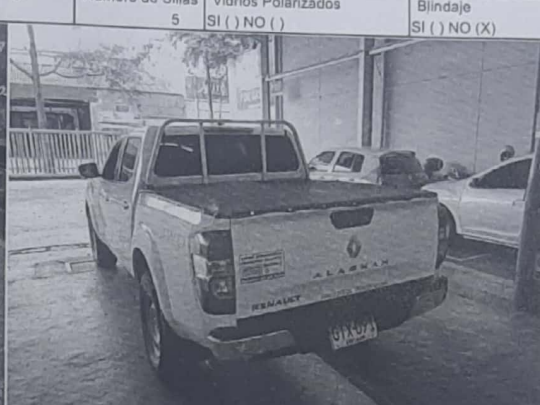
2024-04-08 GTX091 14:51
