FORMATO DE RESULTADOS DE LA REVISIÓN BIMENSUAL

DATOS DEL VEHICULO					
Placa SOS678	País Colombia	Servicio Público	Clase Camioneta	Marca Toyota	Línea Hilux
Modelo 2014	No. de licencia de transito 10017853261	Fecha Matrícula 2013-11-22	Color Super blanco 2	Combustible Diesel	VIN o Chasis 8AJFR22G9E4567344
No. Motor 2KDA180003	Tipo Motor DIESEL	Cilindraje 2494	Kilometraje 173370	Número de Sillas 5	Vidrios Polarizados SI ( ) NO (X)

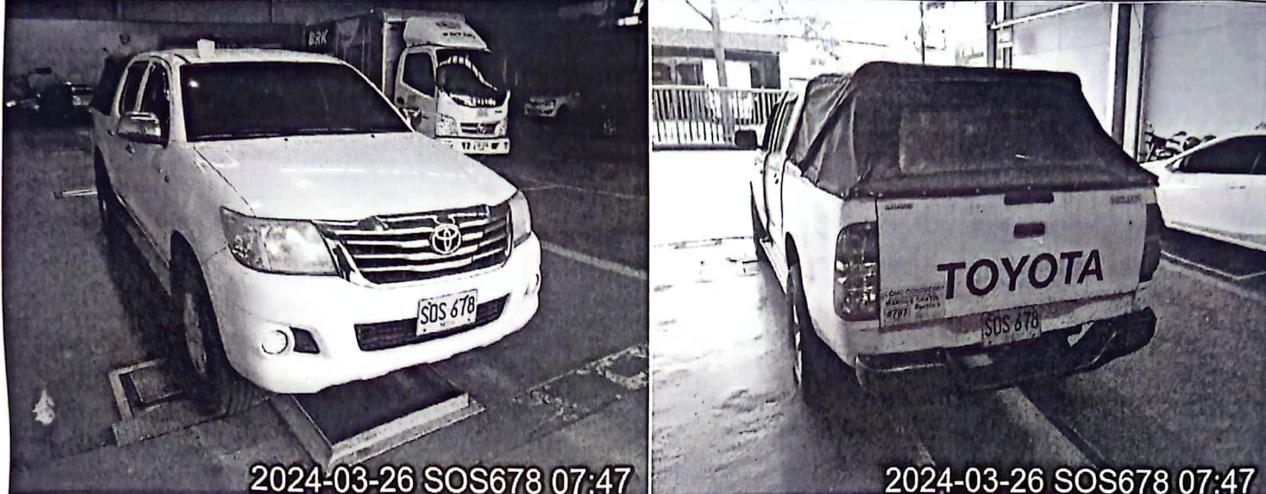
2024-03-26 SOS678 07:47
