FORMATO DE RESULTADOS DE LA REVISIÓN BIMENSUAL

Placa THR338	País Colombia	Servicio Público	Clase Camioneta	Marca Toyota	Línea Hilux
Modelo 2013	No. de licencia de transito 10021983711	Fecha Matrícula 2013-05-02	Color Super blanco	Combustible Diesel	VIN o Chasis 8AJFR22G1D4563531
No. Motor 2KD-5911718	Tipo Motor DIESEL	Cilindrada 2494	Kilometraje 250345	Número de Sillas 5	Vidrios Polarizados SI ( ) NO (X)

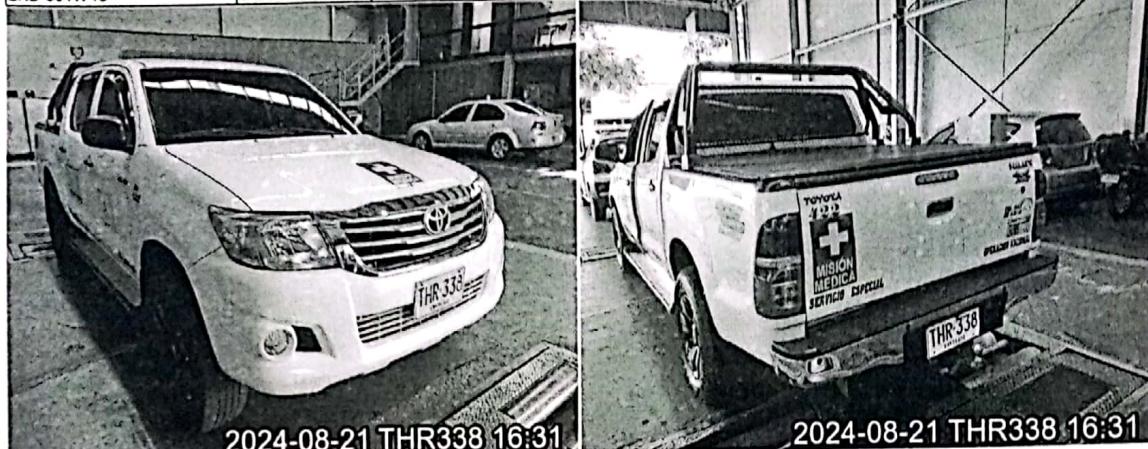
2024-08-21 THR338 16:31
