RESULTADOS DE LA INSPECCIÓN

Los Bucaros CENTRO DE DIAGNÓSTICO AUTOMOTOR LOS BUCAROS, NIT: 900139778-4
Calle 84 Sur No. 33-161, SABANETA (ANTIOQUIA)

Documento de identidad CC (X) NIT () CE () No. 15349643	Cludad Sabaneta	Departamento Antioquia
Teléfono 3137398741		
Placa TTV453	País Colombia	Servicio Público
Modelo 2014	No. de licencia de transito 10035246078	Fecha Matricula 2014-06-01
No. Motor YD2533482BA	Tipo Motor DIESEL	Cilindrada 2488
		Kilometraje 114906
		Número de Sillas 12
		Vidrios Polarizados SI () NO ()
		Blindaqe SI () NO (X)

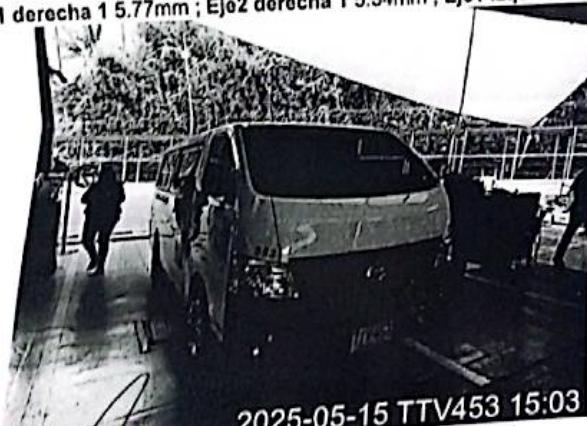
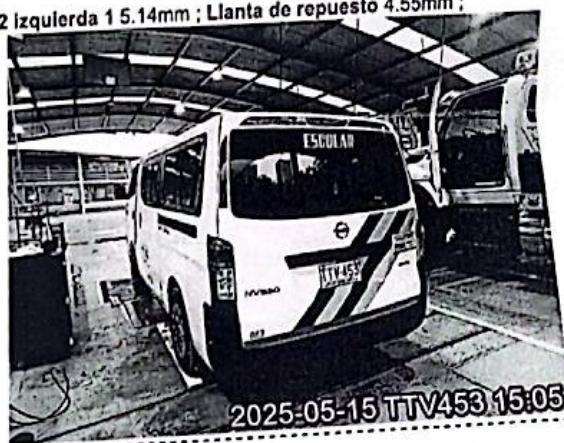
Código	Descripción	Grupo	Tipo de defecto	
			A	B
	Freno de estacionamiento (de parqueo de mano) con una eficacia inferior al 18%	6.7 Sistema de frenos		X
	Desequilibrio de las fuerzas de frenado entre las ruedas de un mismo eje, en cualquiera de sus ejes, entre el 20% y el 30%	6.7 Sistema de frenos		X
		Total	0	2
