FORMATO DE RESULTADOS DE LA REVISIÓN BIMENSUAL

Placa ESP218	País Colombia	Servicio Público	Clase Campero	Marca Renault	Línea Duster
Modelo 2019	No. de licencia de transito 10017663259	Fecha Matrícula 2018-04-18	Color Blanco glacial (v)	Combustible Gas - gasolina	VIN o Chasis 9FBHSR5B3KM248446
No. Motor E410C130416	Tipo Motor OTTO	Cilindraje 1998	Kilometraje 222600	Número de Sillas 5	Vidrios Polarizados SI () NO ()
					Blindaje SI () NO (X)

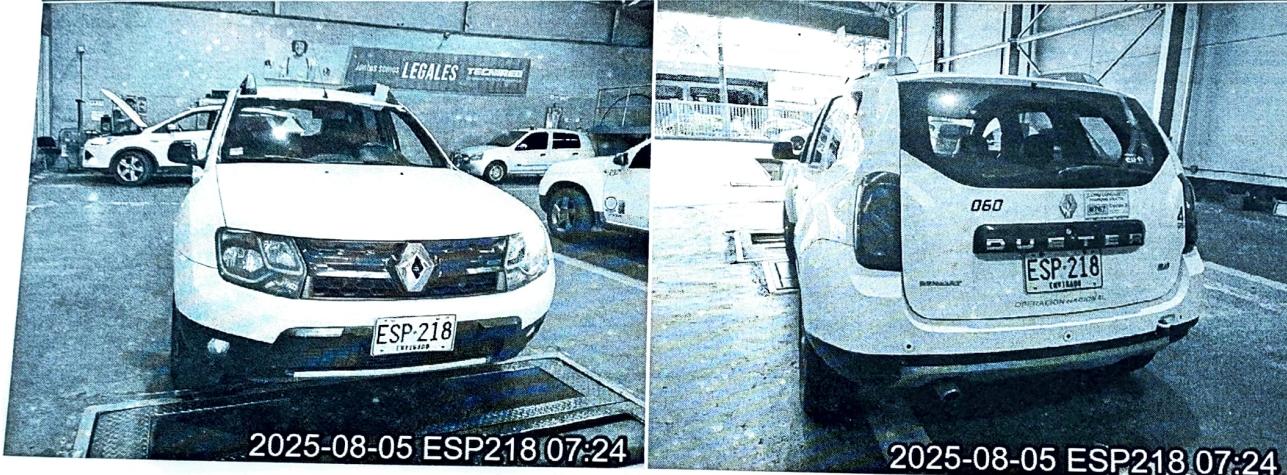
2025-08-05 ESP218 07:24
