FORMATO DE RESULTADOS DE LA REVISIÓN BIMENSUAL

CENTRO DE DIAGNOSTICO
AUTOMOTOR EXPOSICIONES SAS,
NIT: 900141908-1 CALLE 36 # 52 - 63,
MEDELLIN (ANTIOQUIA) TEL:
06044445 06044455

Placa JYX099	País Colombia	Servicio Público	Clase Camioneta	Marca Ford	Línea Ranger xl
Modelo 2022	No. de licencia de transito 10024602611	Fecha Matrícula 2021-11-25	Color Blanco artic	Combustible Diesel	VIN o Chasis 8AFAR23L1NJ242821
No. Motor SA2Q NJ242821	Tipo Motor DIESEL	Cilindraje 3198	Kilometraje 86974	Número de Sillas 5	Vidrios Polarizados SI () NO ()

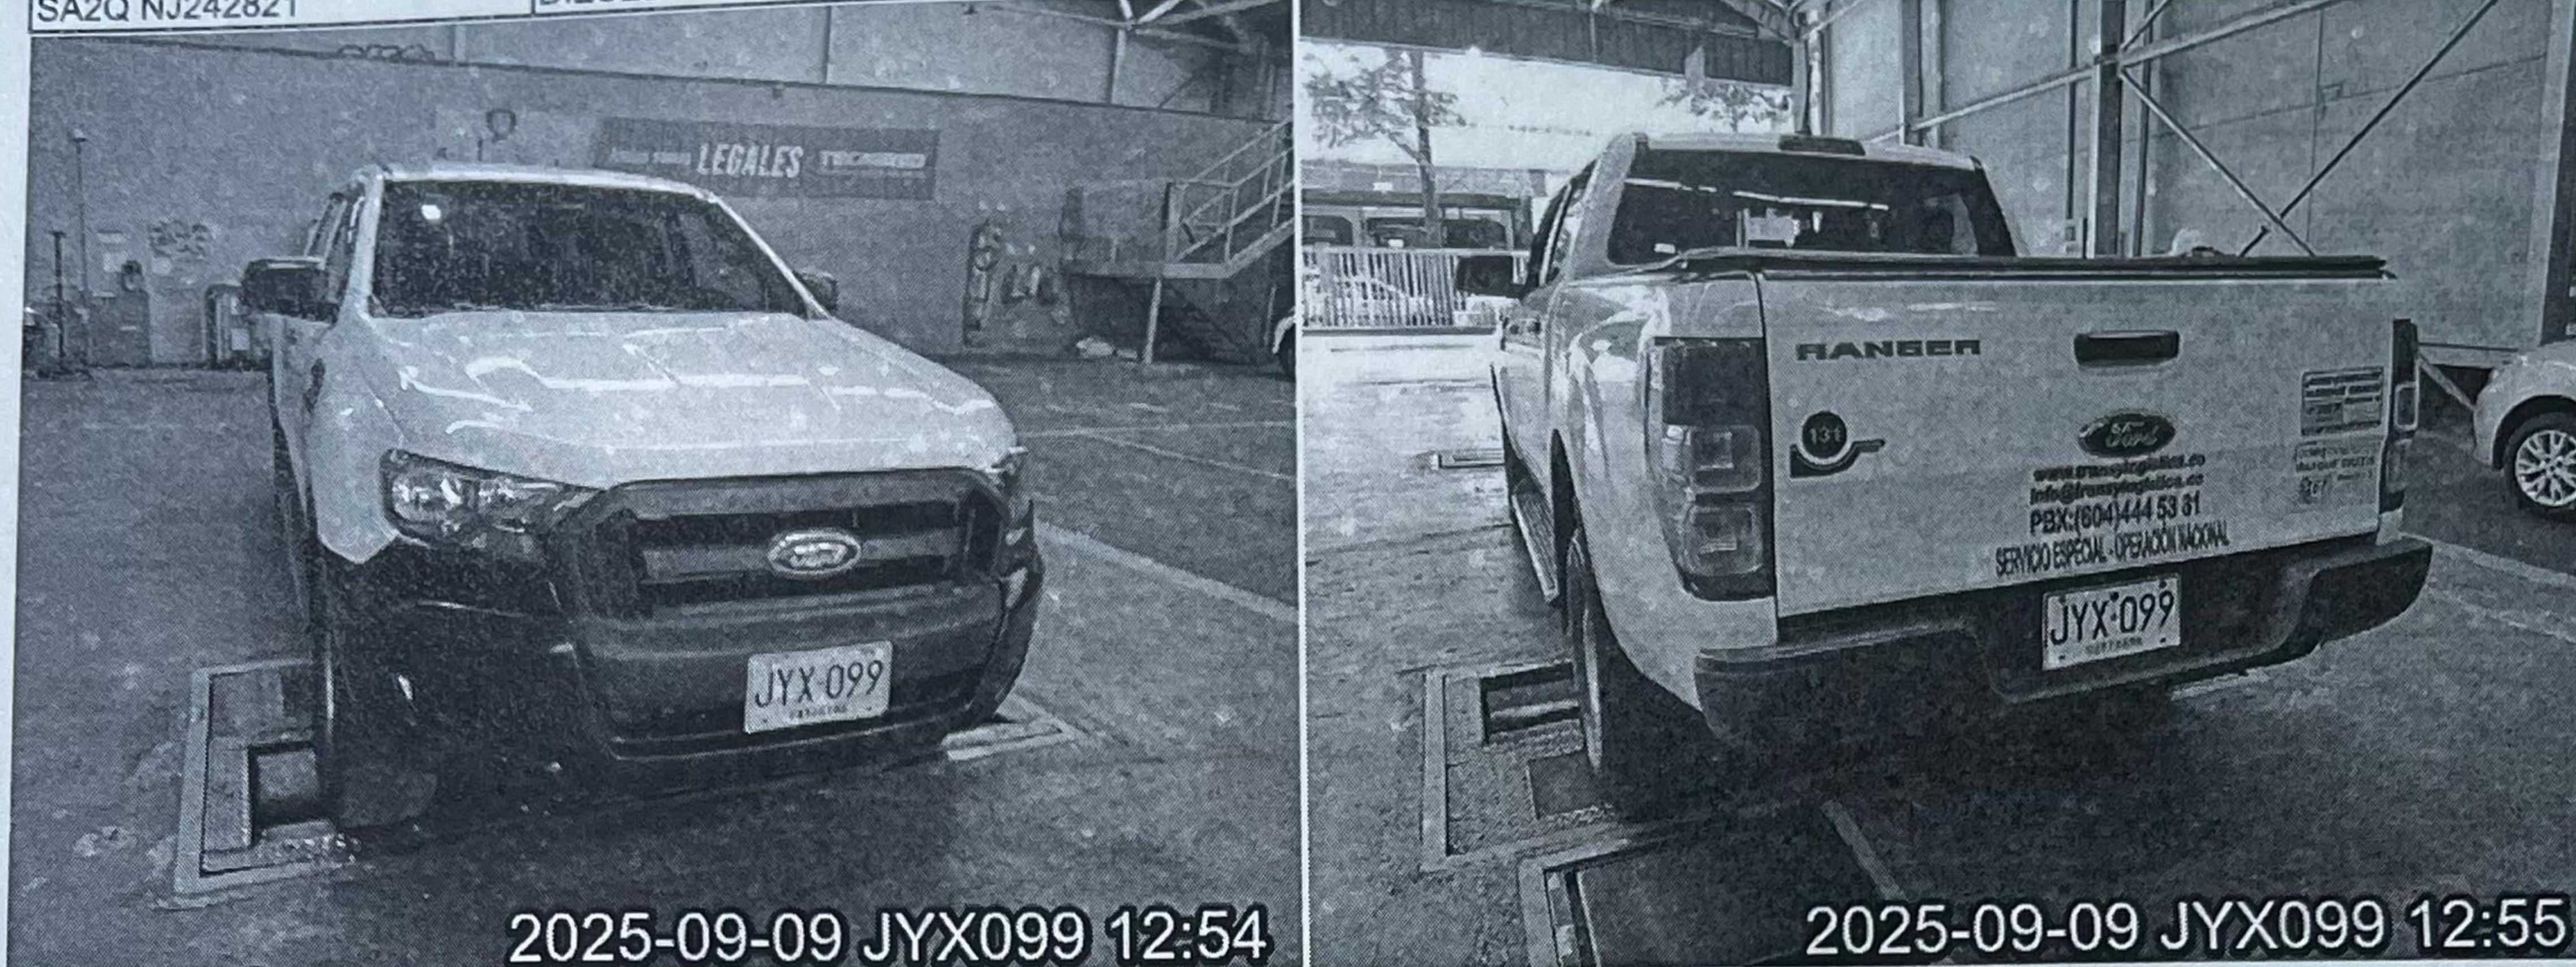
2025-09-09 JYX099 12:54

2025-09-09 JYX099 12:55
