FORMATO DE RESULTADOS DE LA REVISIÓN BIMENSUAL

CENTRO DE DIAGNOSTICO
AUTOMOTOR EXPOSICIONES SAS,
NIT: 900141908-1 CALLE 36 # 52 - 63,
MEDELLIN (ANTIOQUIA) TEL:
3117701304

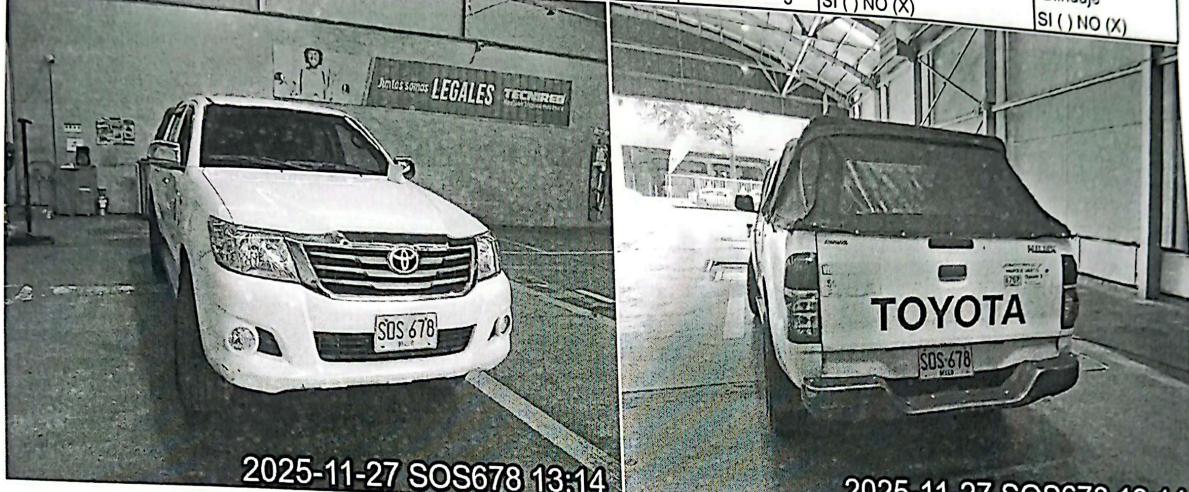
2025-11-27 SOS678 13:14
