FORMATO DE RESULTADOS DE LA REVISIÓN BIMENSUAL

Placa TJZ926	País Colombia	Servicio Público	Clase Camioneta	Marca Renault	Línea Duster oroch
Modelo 2022	No. de licencia de transito 10022614267	Fecha Matrícula 2021-03-29	Color Blanco glacial (v)	Combustible Gas - gasolina	VIN o Chasis 93Y9SR5B3NJ817756
No. Motor F4RE410C277594	Tipo Motor OTTO	Cilindraje 1998	Kilometraje 170545	Número de Sillas 5	Vidrios Polarizados SI () NO ()

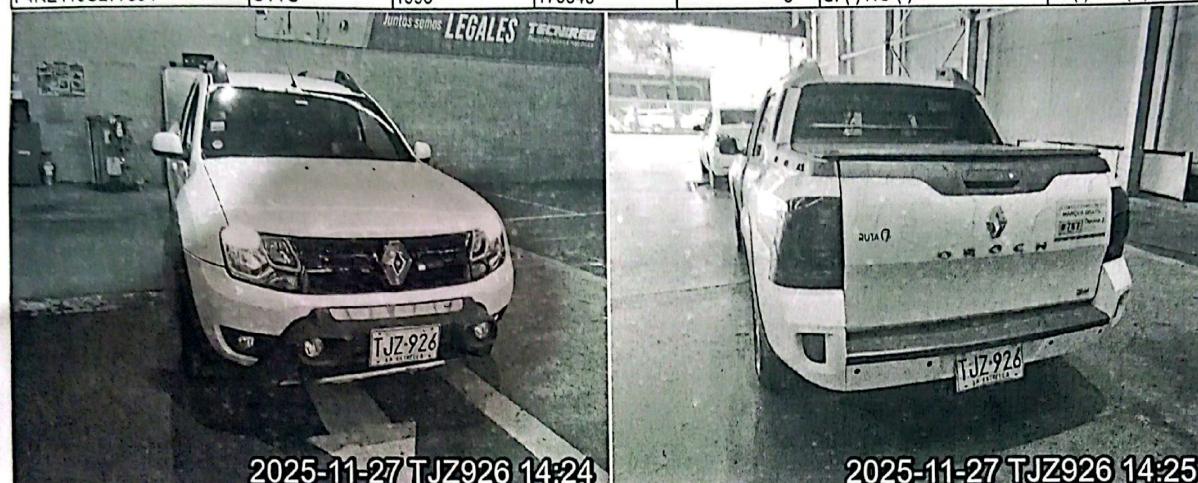
2025-11-27 TJZ926 14:24

2025-11-27 TJZ926 14:25
