**D. DEFECTOS ENCONTRADOS EN LA INSPECCION VISUAL DE ACUERDO CON LOS METODOS Y CRITERIOS DEFINIDOS EN LA NTC 5375**

**CONFORMIDAD DE LA REVISION**

NUMERO DE CONSECUTIVO DE LA INSPECCION  
53244

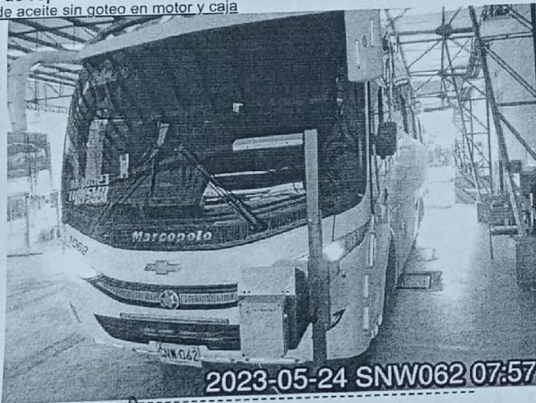
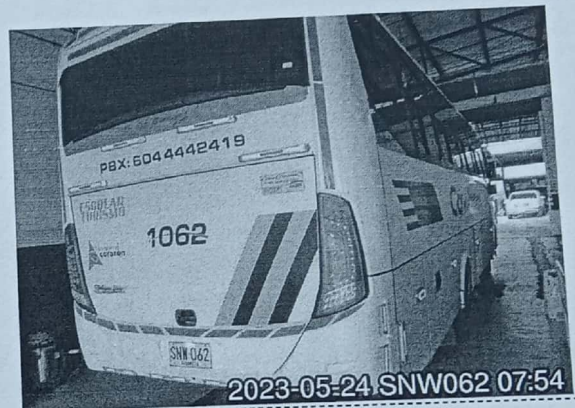
Código	Descripción	Grupo	Tipo de defecto	
			A	B
	Pérdidas de aceite sin goteo continuo	6.12 Motor		X
Total			0	1

Presion eje1 derecha 1 70.0 PSI Presion eje1 izquierda 1 70.0 PSI Presion eje2 derecha 1 70.0 PSI Presion eje2 derecha 2 70.0 PSI Presion eje2 izquierda 1 70.0 PSI Presion eje2 izquierda 2 70.0 PSI  
Eje1 derecha 1 7.32mm ; Eje2 derecha 1 5.55mm ; Eje2 derecha 2 4.16mm ; Eje1 izquierda 1 7.33mm ; Eje2 izquierda 1 5.16mm ; Eje2 izquierda 2 5.99mm ;  
Llanta de repuesto 2.21mm ;  
: Fuga de aceite sin goteo en motor y caja
