RESULTADOS DE LA INSPECCIÓN

Centro de Diagnóstico Automotor del Oriente AGENCIA LLANOGRANDE , NIT: 900130135-8
Km 2 vía Llanogrande vereda Chiper, RIONEGRO (ANTIOQUIA)
TEL: 4482301

Placa
SMX143

Clase
Microbus

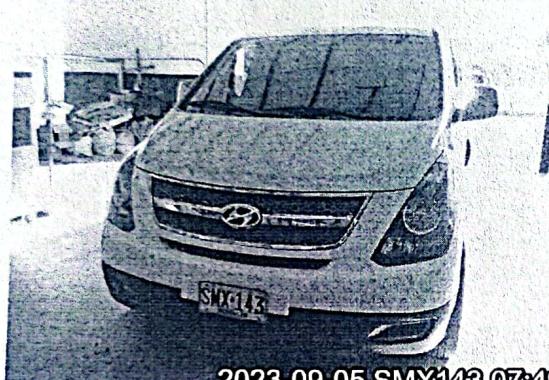
2023-09-05 SMX143 07:49

Presion eje1 derecha 1 45.0 PSI Presion eje1 Izquierda 1 45.0 PSI Presion eje2 derecha 1 45.0 PSI Presion eje2 Izquierda 1 45.0 PSI
 Eje1 derecha 1 4.33mm ; Eje2 derecha 1 4.12mm ; Eje1 izquierda 1 4.67mm ; Eje2 izquierda 1 4.55mm ; Llanta de repuesto 3.56mm ;
 ; Guardapolvos derecho lado caja roto
