RESULTADOS DE LA INSPECCIÓN

CDA DE RIONEGRO, NIT: 900122353  
Calle 45 N° 43 A - 130, RIONEGRO (ANTIOQUIA)  
TEL: (4) 6152147

Placa TDY616	País Colombia	Servicio Público	Clase Microbus	Marca Hyundai	Línea H1
Modelo 2012	No. de licencia de transito 10029355312	Fecha Matrícula 2011-12-26	Color Blanco ceramica	Combustible Diesel	VIN o Chasis KMJWA37HACU330844
No. Motor D4BHA075304	Tipo Motor DIESEL	Cilindraje 2476	Kilometraje 229243	Número de Sillas 12	Vidrios Polarizados SI ( ) NO ( )

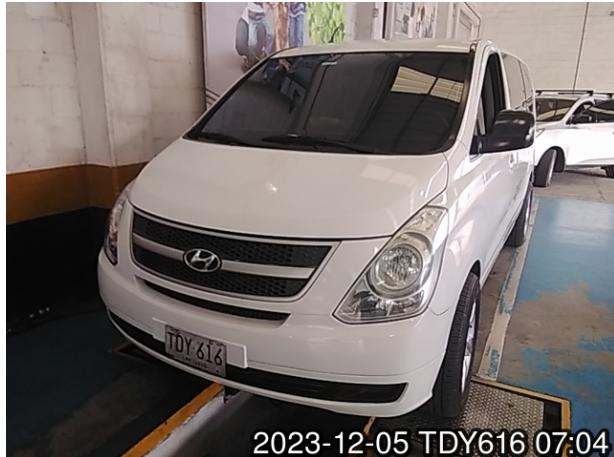
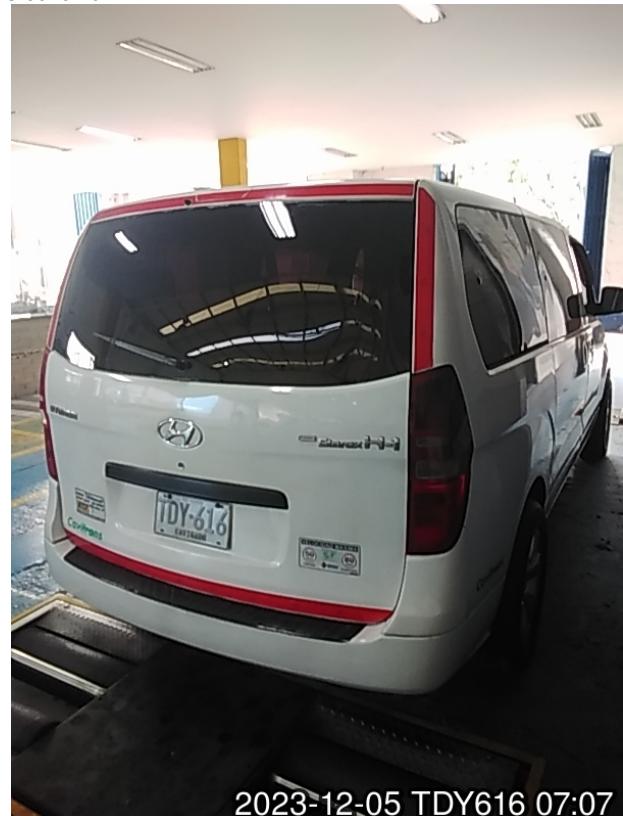
**Eje1 derecha 1 4.52mm ; Eje2 derecha 1 4.11mm ; Eje1 izquierda 1 4.37mm ; Eje2 izquierda 1 4.25mm ; Llanta de repuesto 4.04mm ;**  
 cintas retro reflectivas laterales blancas, llanta de repuesto en buenas condiciones para su uso
