RESULTADOS DE LA INSPECCIÓN

**RUEDA SEGURO** CDA RUEDE SEGURO LTDA, NIT: 9001702151  
KR 43 No 13 17, BOGOTA, D.C. (BOGOTA)  
TEL: 7450298

| 3.DATOS DEL VEHICULO | | | | | | | |
|---|---|---|---|---|---|---|--|
| LLP038 | Colombia | Público | Camioneta | Renault | Duster | | |

221427

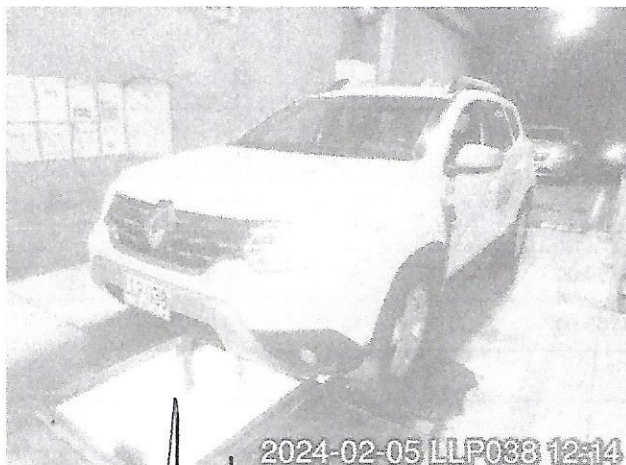
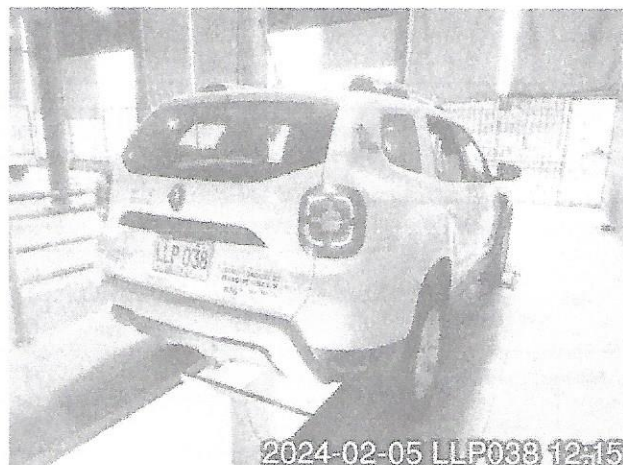
Eje1 derecha 1 3.45mm ; Eje2 derecha 1 4.12mm ; Eje1 izquierda 1 4.02mm ; Eje2 izquierda 1 4.14mm ; Llanta de repuesto 4.42mm ;
