RESULTADOS DE LA INSPECCIÓN

CENTRO NACIONAL DE DIAGNOSTICO AUTOMOTOR SEGURA, NIT: 900153422
CALLE 16 Nº 22-07, ACACIAS (META)
TEL: 3202312131 - 3202310845

Placa LSY593	País Colombia	Servicio Público	Teléfono 3176493115	Clase Camioneta	Marca Toyota	Línea Hilux
Modelo 2023	No. de licencia de 10029315739	Fecha Matrícula 2023-10-24	Color Super blanco	Combustible Diesel	VIN o Chasis 8AJKX3CD4P2014789	Blindaje SI () NO (X)
No. Motor 2TR-B058128	Tipo Motor DIESEL	Cilindraje 2694	Kilometraje 31490	Número de Sillas 3	Vidrios Polarizados SI () NO ()

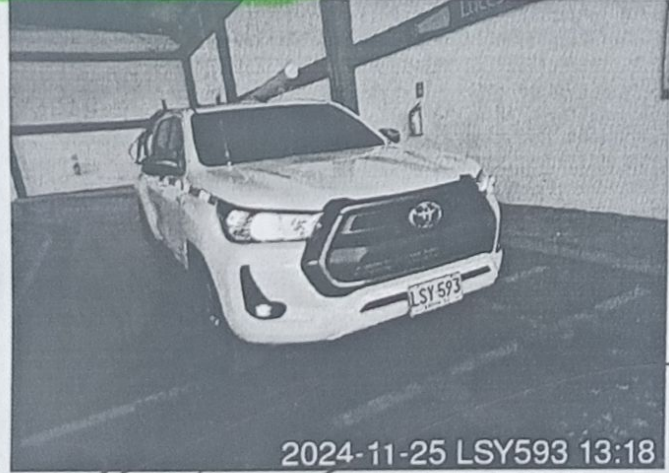
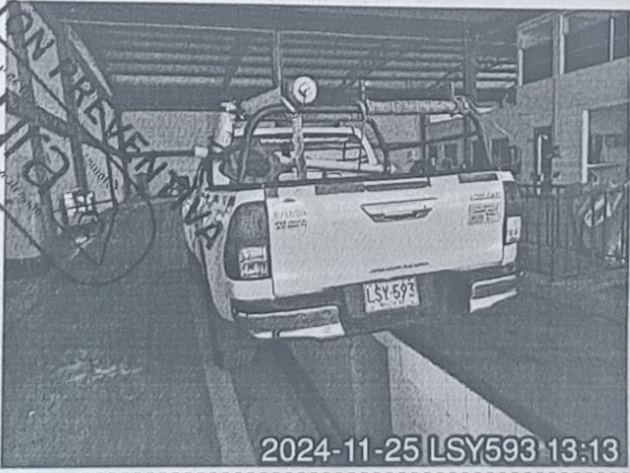
Código	Descripción	Grupo	Tipo de defecto	
			A	B
	Despegue o rotura en las bandas laterales de una o más llantas			X
Total			0	1

: Las 2 llantas delanteras lisas
